## Starkregen- und Hochwasservorsorgekonzept für die Ortsgemeinde Burgen

**Auftraggeber:**  
**Ortsgemeinde Burgen**  
**Verbandsgemeinde Bernkastel-Kues**

**2. Ausfertigung**

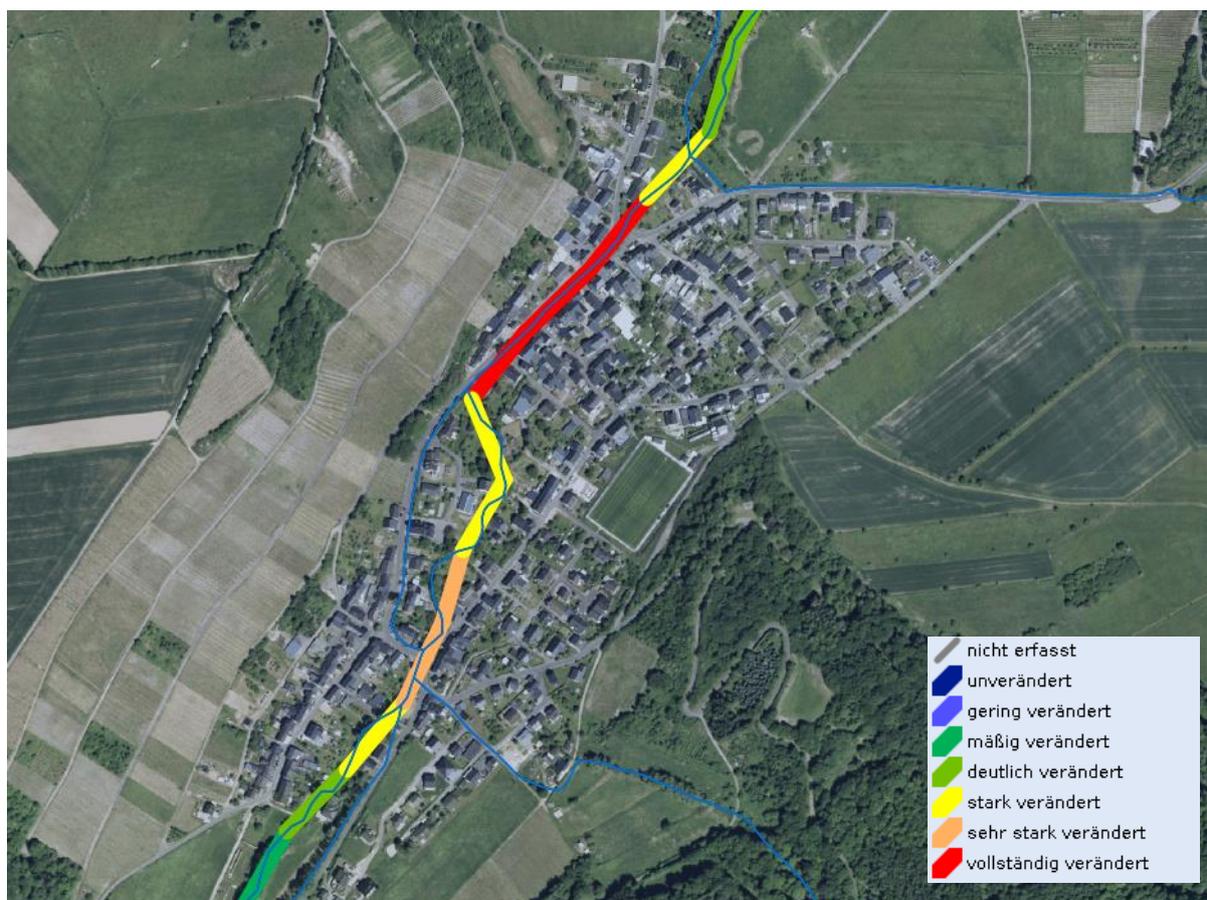
Der Frohnbach stellt einen grobmaterialreichen, silikatischen Mittelgebirgsbach dar und weist im Bereich der Ortsgemeinde eine deutlich bis vollständig veränderte Gewässerstruktur auf (Abbildung 05). Die Gewässergüte wird als unbelastet eingestuft.

Abbildung 05: Gewässerstrukturgüte Bewertung des Frohnbaches in Burgen

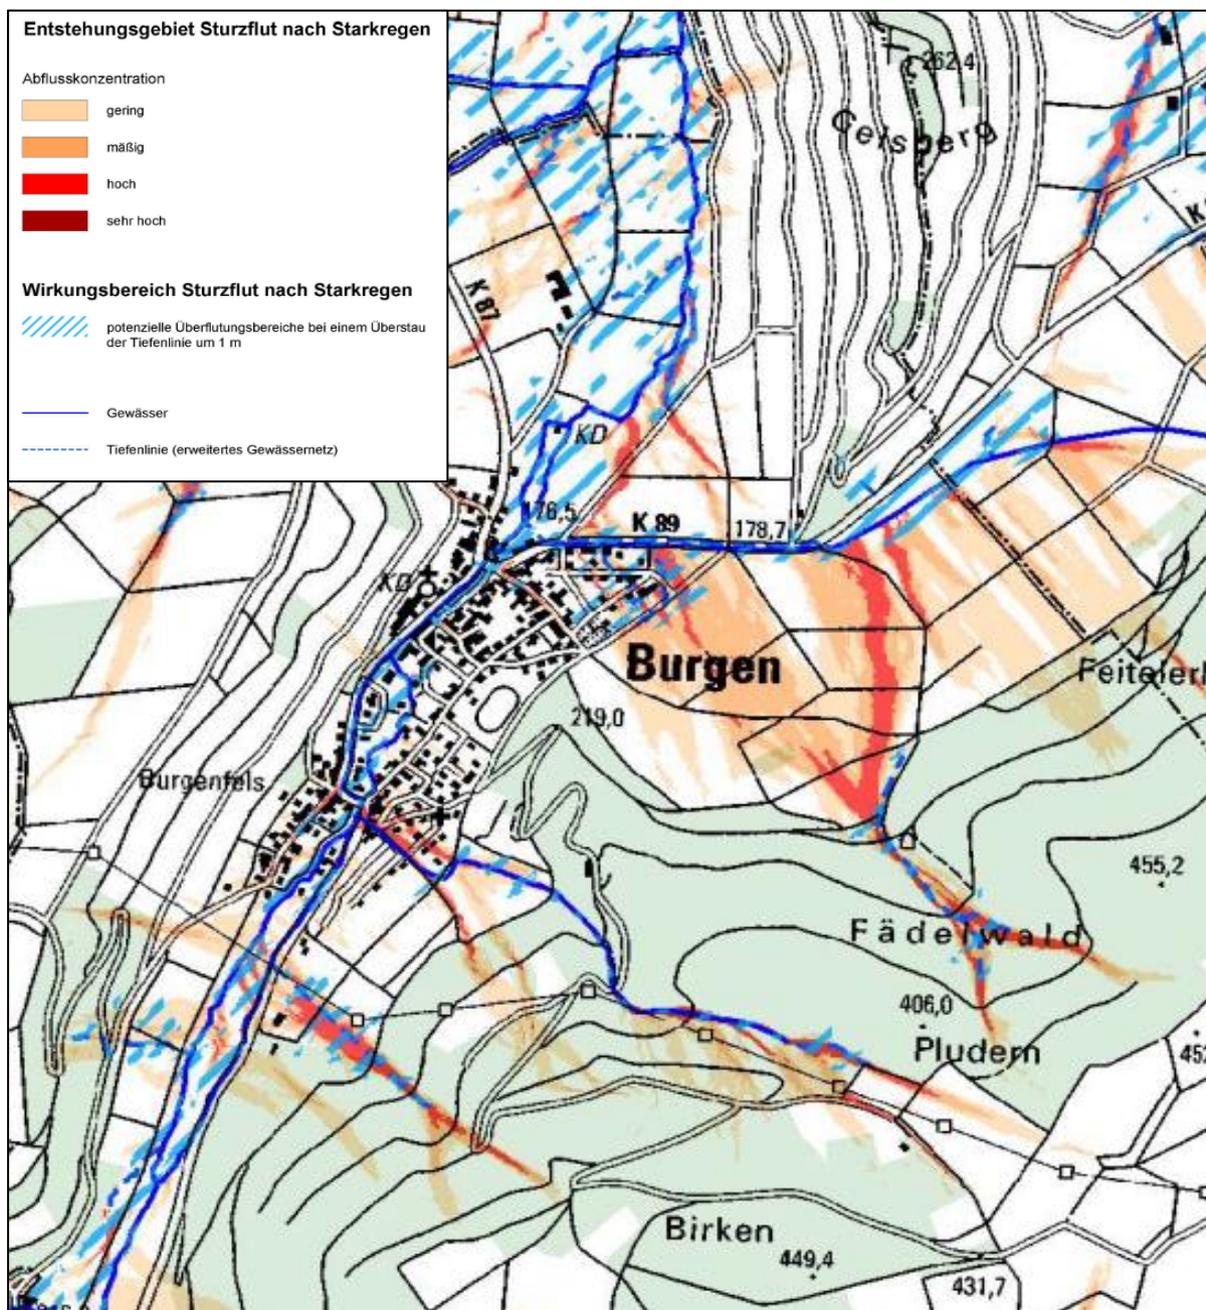
Die Karte der potenziellen Gefährdung durch Sturzfluten infolge von Starkregen zeigt (Abbildung 08 und Abbildung 09), dass Burgen aufgrund der vorhandenen Tiefenlinien und Tälern stellenweise stark gefährdet ist. Vor allem das Wasser, welches entlang einer Tiefenlinie vom Fädelwald her den Hang hinunter und dann breitflächig über die Felder fließt, birgt große Gefahren für das Dorf. Die Wassermassen überfluten bei einem Starkregenereignis voraussichtlich Teile des nordöstlichen Ortsteils in der Nähe des Friedhofs und die Poststraße.

Abbildung 08 : Starkregengefährdung in der Ortsgemeinde Burgen

von < 20 cm, bei Orangetönen > 20 cm und bei Rottönen > 50 cm möglich. Die Gewässer sind blau dargestellt. Der potentielle Überflutungsbereich der Tiefenlinie ist hellblau dargestellt.

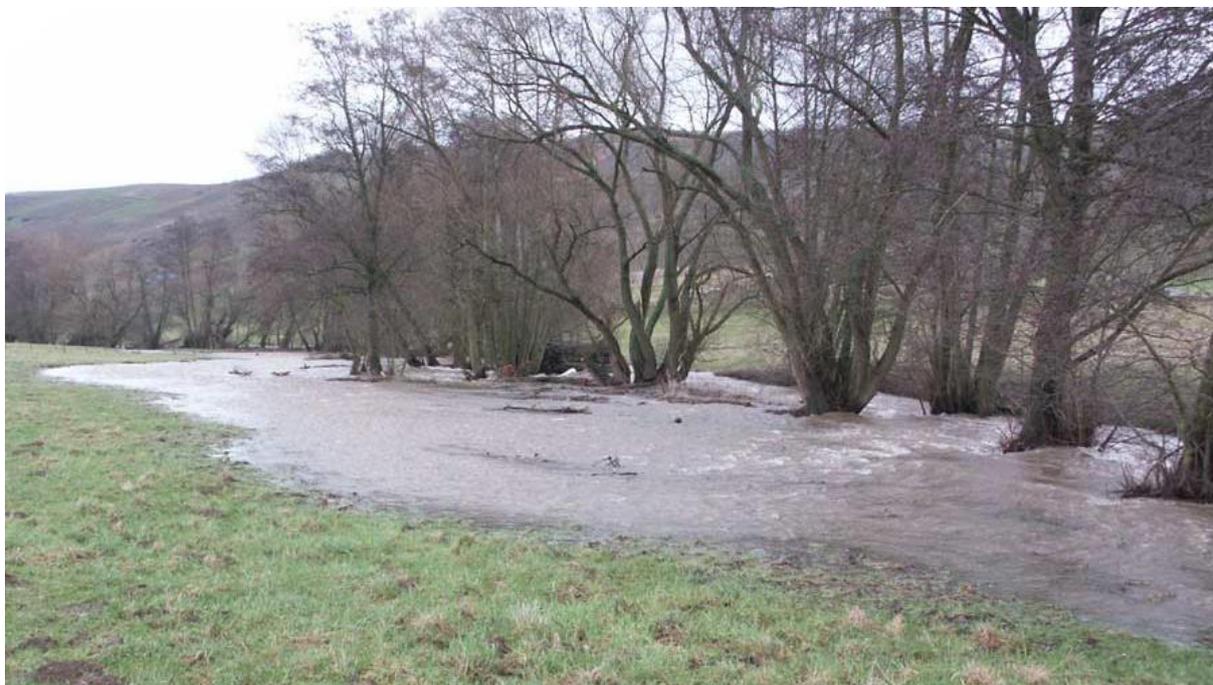
Entlang des Frohnbaches sind bei Starkregen generell alle Anwesen durch Hochwasser gefährdet. Der Bach ist laut der Feuerwehr vor Ort bei einem Hochwasser der Mosel zusätzlich von Rückstau betroffen. Er hat durch Rückstau daher bereits angrenzende Gärten, Wohnanlagen und Höfe überflutet. Am Frohnbach sind keine Pegel vorhanden, sodass diese nicht ausgewertet werden können. Der Bach weist ein sehr großes Einzugsgebiet auf (33,8 km<sup>2</sup>), weshalb es bereits in der Vergangenheit häufiger zu Überflutungen der angrenzenden Felder und Wiesen kam (Abbildung 14).

Abbildung 14: Der Frohnbach außerhalb von Burgen im Jahr 2013

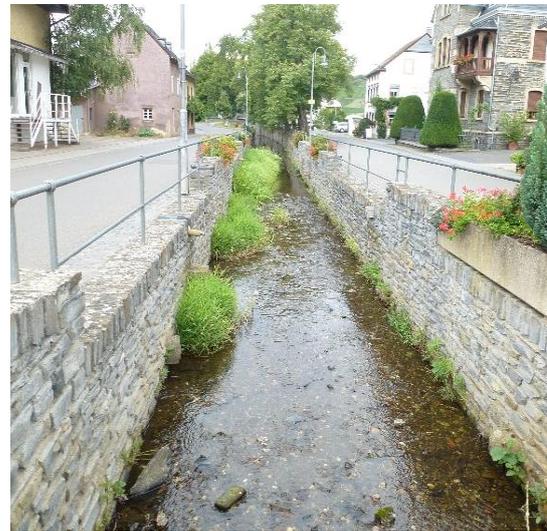
im Bereich des Hauses „Am Frohnbach Nr. 1“ kommt es aufgrund eines Tiefpunktes zum Aufstau des Wassers, welches daher in die Keller der anliegenden Wohn- und Betriebsgebäude gelangt.

Abbildung 16: Übersicht der Situation an der Brücke Nr. 1 und generelle Struktur des Frohnbaches mit stellenweise tiefen Einschnitten der Ufermauer

Hinzukommt, dass die Brücke höher als die Straßen gelegen ist, sodass bei Starkregen das Niederschlagswasser nicht in den Bach abfließen kann, sondern davor aufgestaut wird und die angrenzenden Häuser stark gefährdet. Von der Brauneberger Straße fließt häufig Oberflächenwasser in Richtung der Brücke, wo aufgrund der Straßenneigung nur ein Teil des Wassers in den Frohnbach fließt. Das restliche Oberflächenwasser gelangt zum besagten Tiefpunkt in der Straße „Am Frohnbach“.

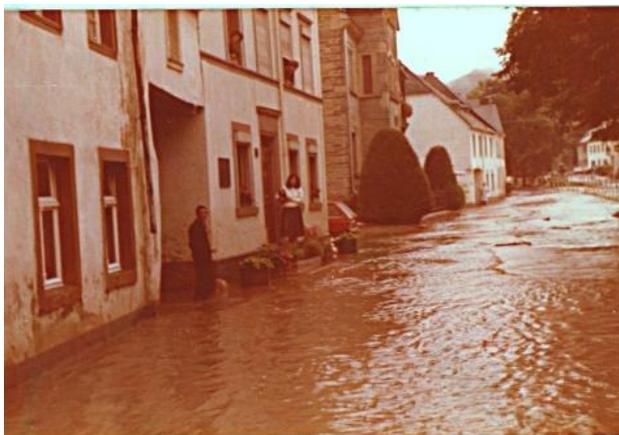
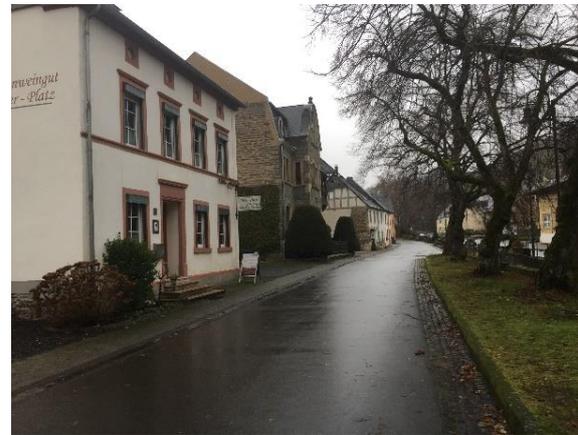
Auf Höhe der St. Markus Kirche befindet sich eine niedrige Brücke über den Frohnbach, welche häufig durch Treibgut verstopft ist (Brücke Nr. 2). Bei Hochwasser gefährdet diese den schadfreien Abfluss des Frohnbaches. Der Frohnbach tritt daher bei Hochwasser über die Ufer, fließt entlang der Lindenstraße und staut sich dort auf. Die Lindenstraße ist beispielsweise im August 1980, auf Höhe der Weinkellerei Sauer, überflutet gewesen, was die Abbildung 17 deutlich macht.

Abbildung 17: Die Lindenstraße am Frohnbach in Burgen im Jahr 1980 und im Jahr 2019

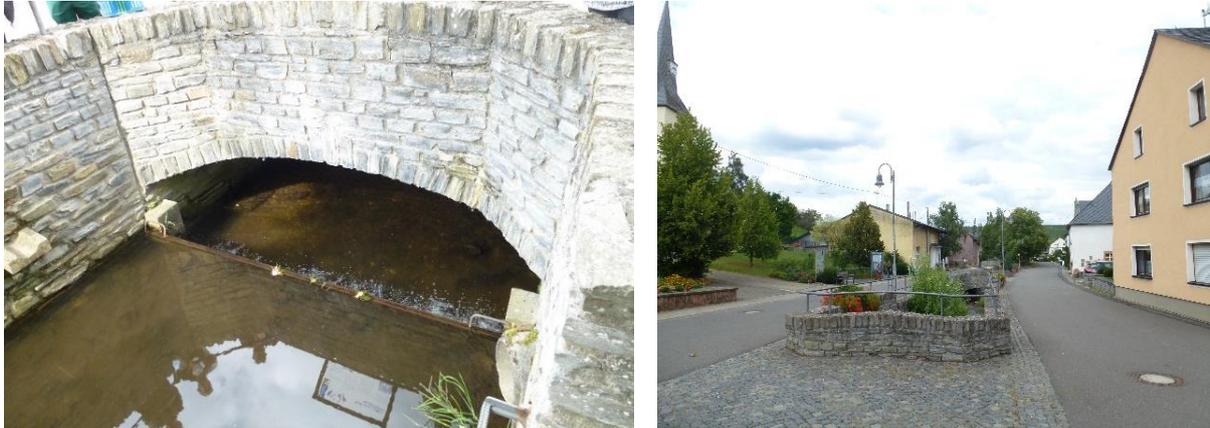
Auf Höhe der Kirche befindet sich ebenfalls eine Brücke über den Frohnbach (Brücke Nr. 3). Diese wurde 1990 erneuert, wobei die Überfahrt verstärkt wurde. Dies verringerte den Querschnitt und bedingt eine häufigere Verstopfung durch Treibgut. Eine Staustufe aus Holz soll auch an dieser Stelle im Sommer Löschwasser bereitstellen (Abbildung 18). Diese Staustufe ist nicht durch eine Verankerung gesichert, da dies laut der örtlichen Feuerwehr aus brandschutztechnischen Gründen nicht möglich ist.

Abbildung 18: Stau-einrichtung vor der Brücke

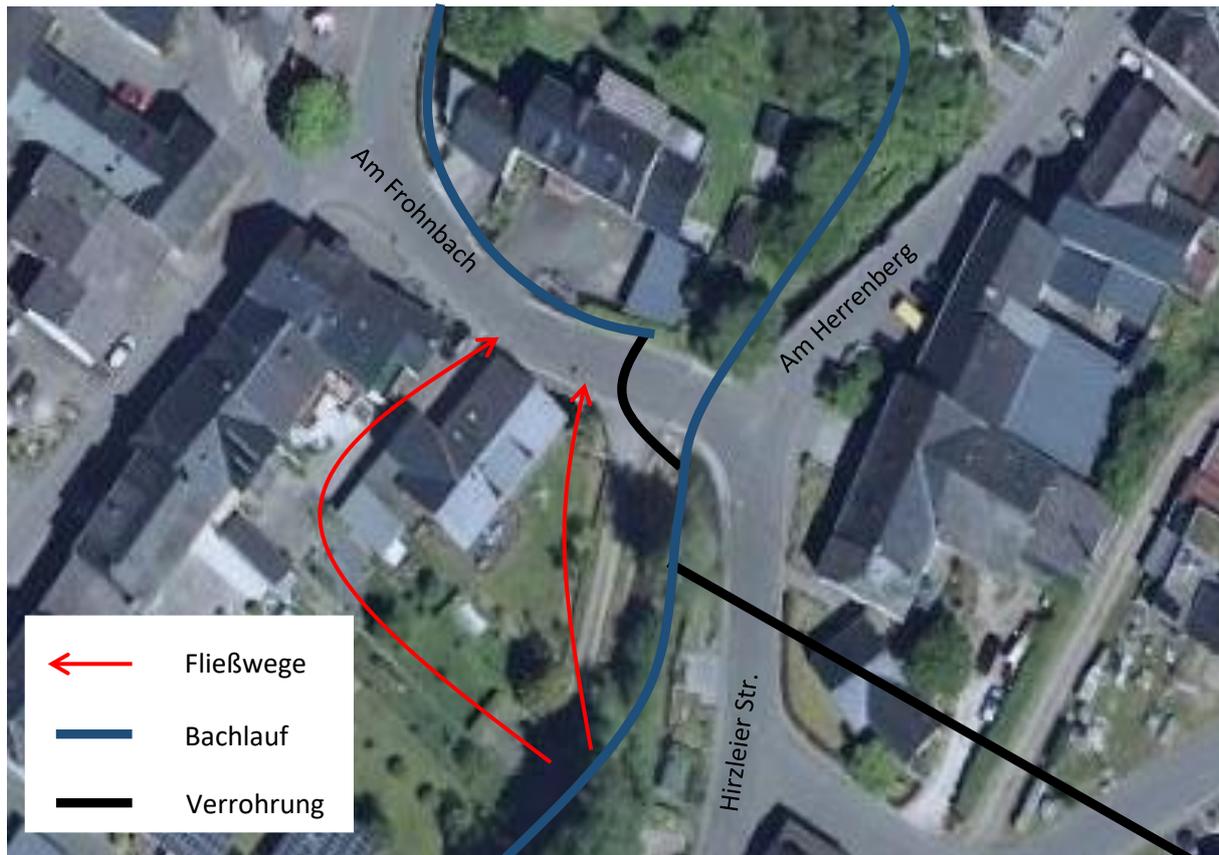
Am Einlauf zum Waschgraben ist das Gitter bei Hochwasser häufig mit Treibgut verstopft. Dies führte bereits zu einem Überlauf des Frohnbachs und damit zu einer Überflutung der angrenzenden Wohnbebauung und Gärten (u.a. 1980 und 2013). Das angrenzende Grundstück südlich der Straße „Am Frohnbach“ befindet sich direkt an der Brücke und ist schon mehrmals von Hochwasser betroffen gewesen. Die Häuser in der Umgebung werden dann umspült, sodass das Wasser an der Straße „Am Frohnbach“ wieder in den Waschgraben gelangt (Abbildung 19).

Abbildung 19: Übersicht der Situation an der Brücke über den Frohnbach an der Hirzleier Straße

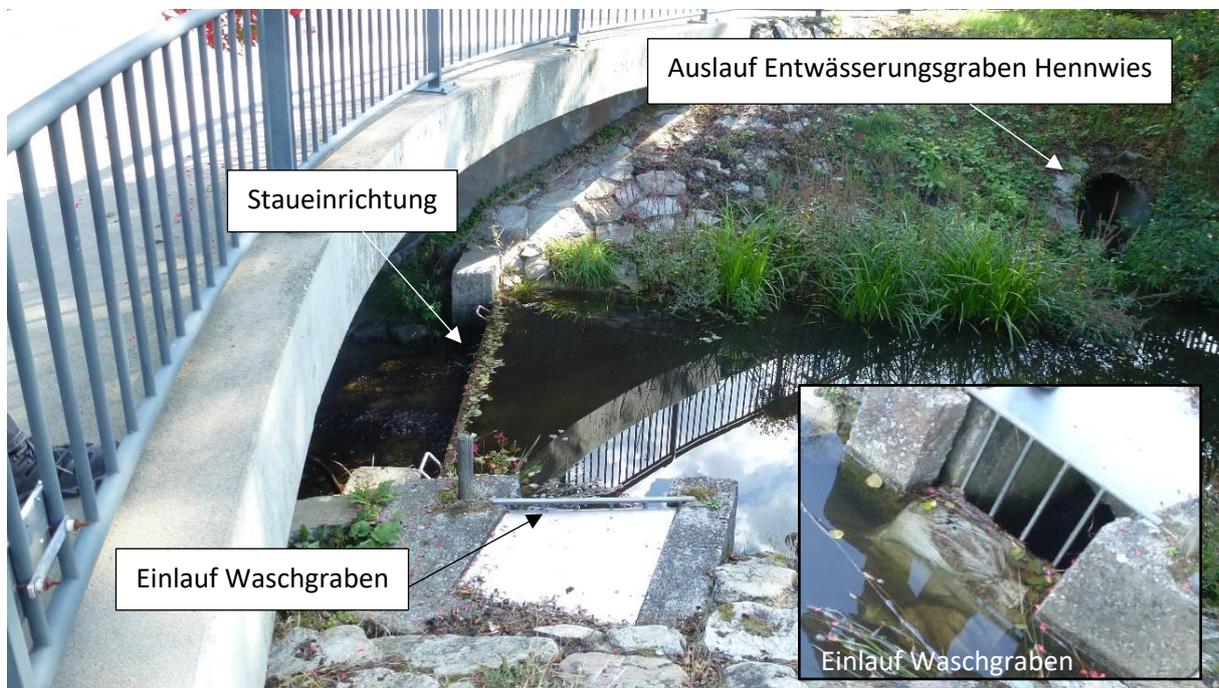
Abbildung 20: Situation an Brücke (Nr. 1) über Frohnbach mit Ein- und Auslässen und der Staueinrichtung

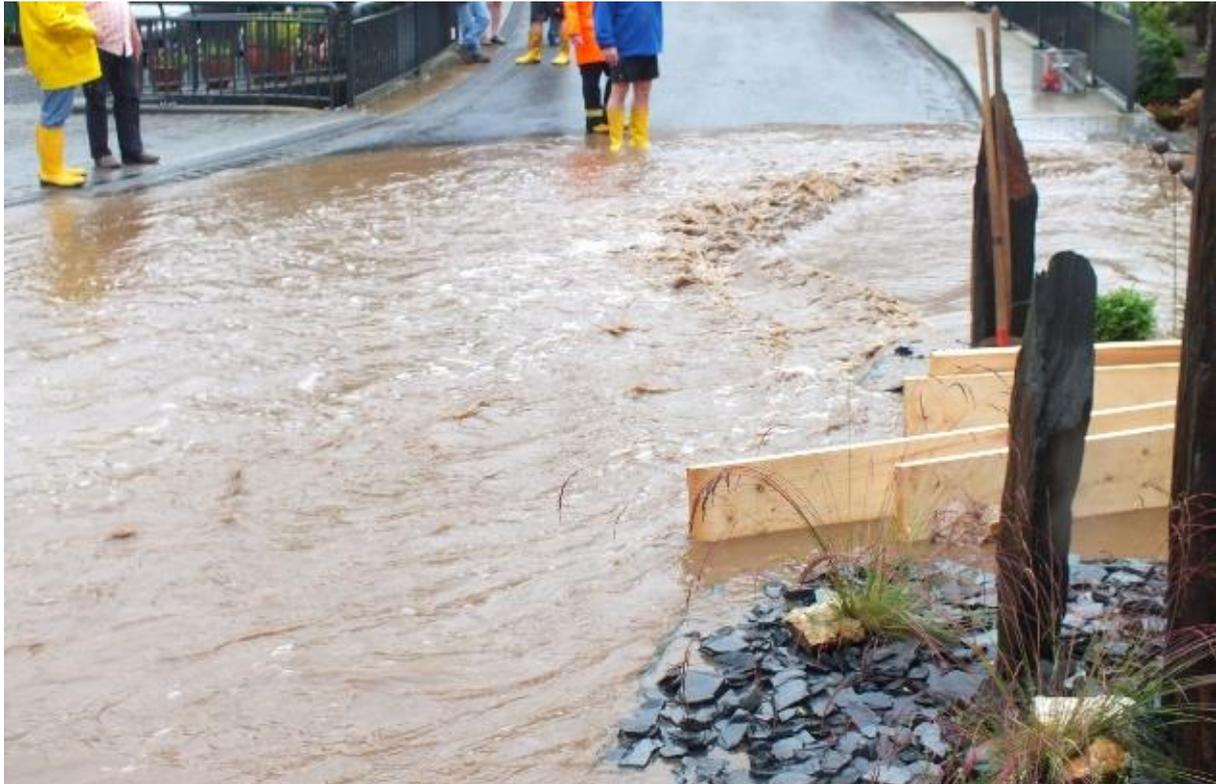
Abbildung 21: Kreuzung „Am Frohnbach“/ „Hirzleier Straße“ im Jahr 2013

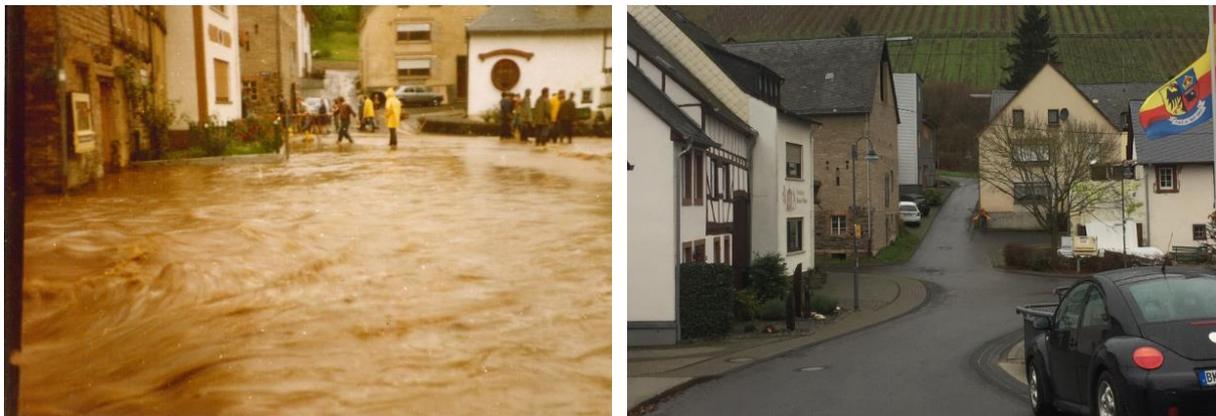
Abbildung 22: Kreuzung „Am Frohnbach“/ „Hirzleier Straße“ 1980 (links) und 2019 (rechts)

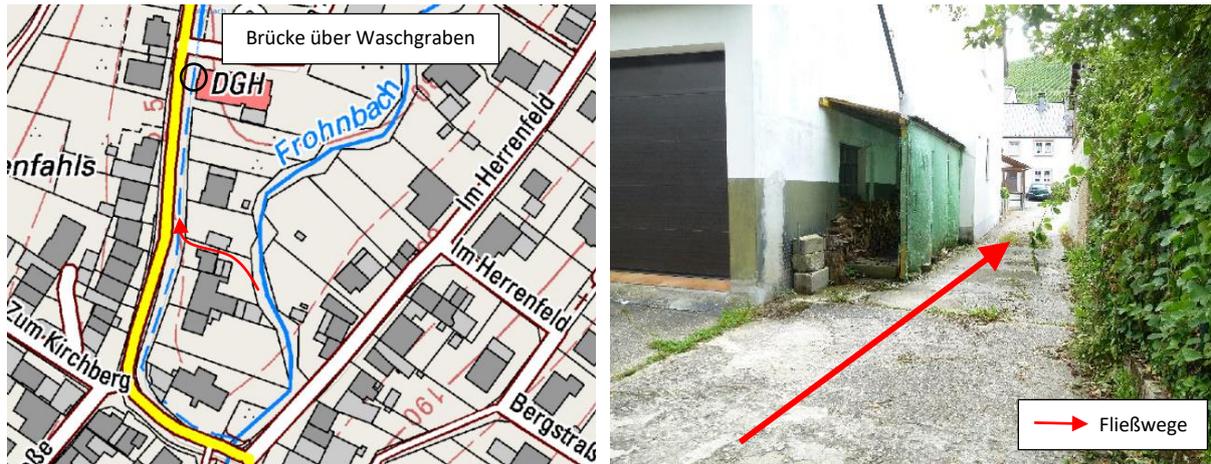
Eine Engstelle am Frohnbach südlich des Dorfgemeindehauses sorgt für einen Aufstau des Bachs. Das aufgestaute Wasser wurde in der Vergangenheit von der Feuerwehr über eine private Einfahrt zum Waschgraben geleitet (Notwasserweg). Daher ist das Gebäude am Frohnbach 25 gefährdet (Abbildung 23). Diese Ableitung in den Waschgraben stellte in der Vergangenheit eine relativ einfache Lösung des Abflussproblems an dieser Stelle dar.

Abbildung 23: Bisher genutzter Notwasserweg über eine private Zufahrt

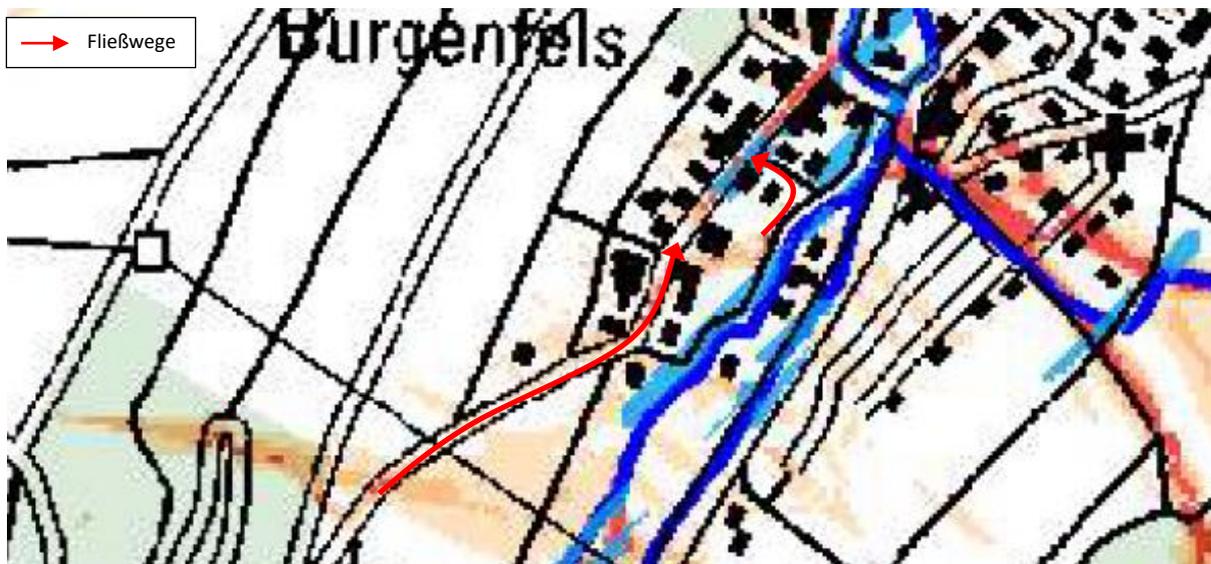
Auf Höhe der Fahlserstraße tritt der Frohnbach bei Hochwasser an einigen Stellen über die Ufer. Im Rahmen der Bürgerbeteiligung wurde berichtet, dass das aufgestaute Wasser in der Vergangenheit parallel zum Frohnbach im Bereich der Gärten und Hinterhöfe floss. An der Ost-West orientierten Fahlserstraße wurden daher von der Feuerwehr bisher Barrieren aus Sandsäcken zur Lenkung des Wassers errichtet, sodass dieses nicht auf die Fahlserstraße, sondern auf der Höhe der Hausnummer 7 wieder in den Frohnbach floss.

Abbildung 24: Sturzflutgefährdungskarte von Burgen im Bereich der Fahlserstraße

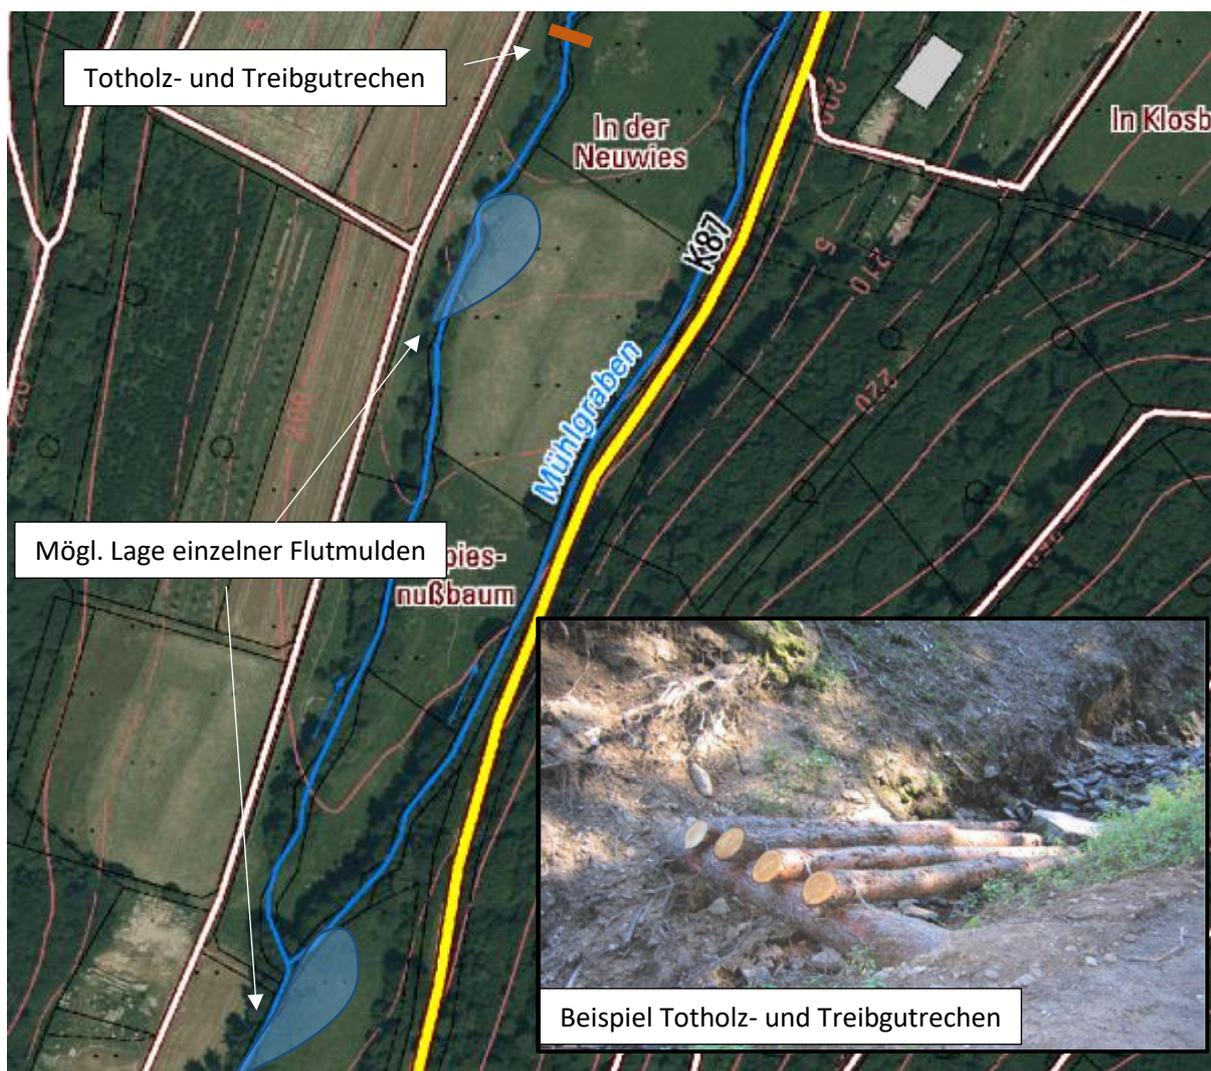
Abbildung 25: Maßnahmen am Frohnbach

Um den Retentionsraum am Frohnbach zu vergrößern, wird die Anlage von flachen Flutmulden südlich des Dorfes zwischen Mühlgraben und Frohnbach empfohlen. Dazu sind flache Flutmulden an den Frohnbach zu integrieren. Bei der Planung und Genehmigung dieser Maßnahmen müssen naturschutzfachliche Aspekte im besonderen Maße beachtet werden.

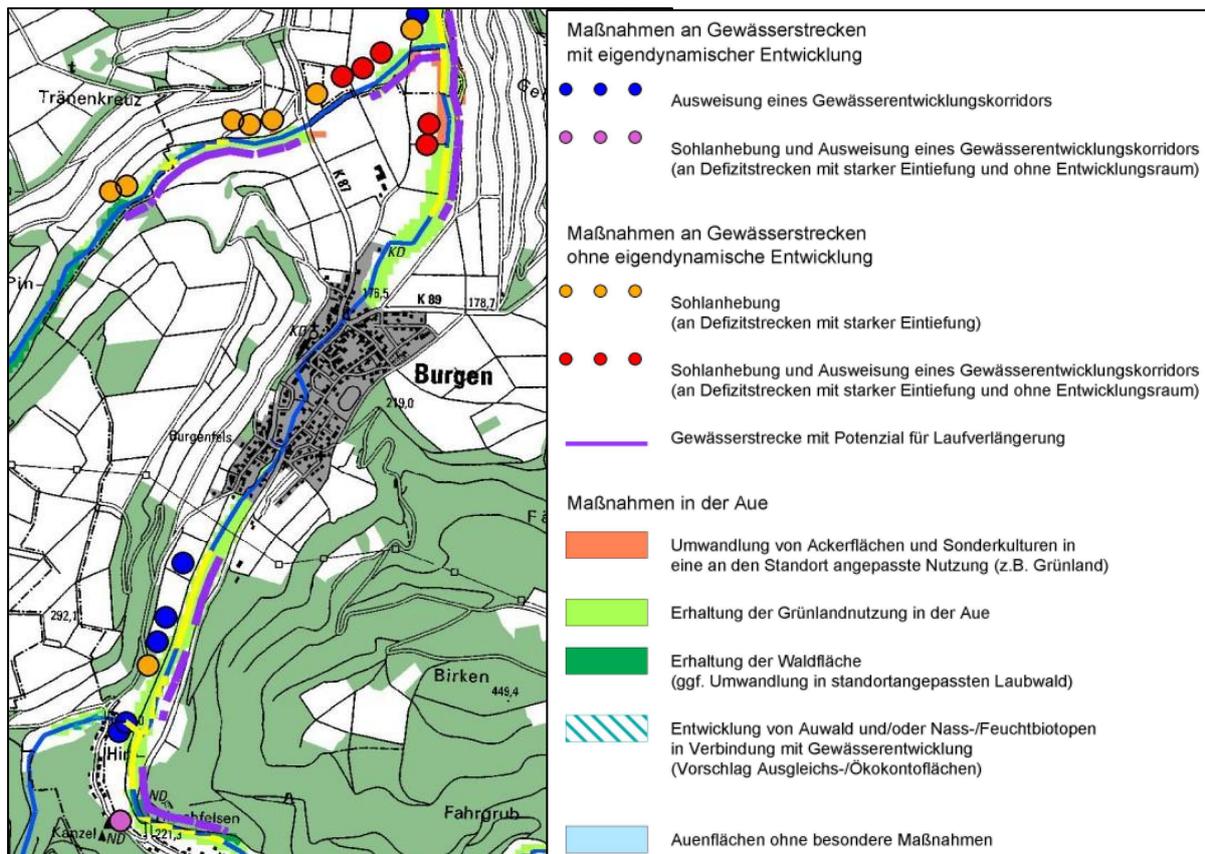
Abbildung 26: Maßnahmen am Gewässer bei Burgen

Es sind unter Berücksichtigung naturschutzfachlicher Belange mehrere Maßnahmen zur Verbesserung der Hochwasserrückhaltung am Frohnbach möglich. Generell ist der Erhalt der Grünlandnutzung in der Aue zu empfehlen. Südlich von Burgen wird die Ausweisung eines Gewässerentwicklungskorridors, sowie die Sohlhebung an Defizitstrecken mit starker Eintiefung (Tiefenerosion) empfohlen. Außerdem weisen einige Gewässerabschnitte südlich der Ortschaft ein hohes Potential für eine Laufverlängerung auf. Der Frohnbach nördlich der Ortschaft hat Potential für die Verlängerung des Bachlaufs. Die Maßnahmen sind vorrangig an Gewässerstrecken mit vorhandenem Retentionspotential durchzuführen. Durch eine Sohlhebung und die Verlängerung des Gewässerlaufs kann die Hochwassersituation in der Ortsgemeinde Burgen, sowie der Unterlieger (OG Mülheim) erheblich verbessert werden.

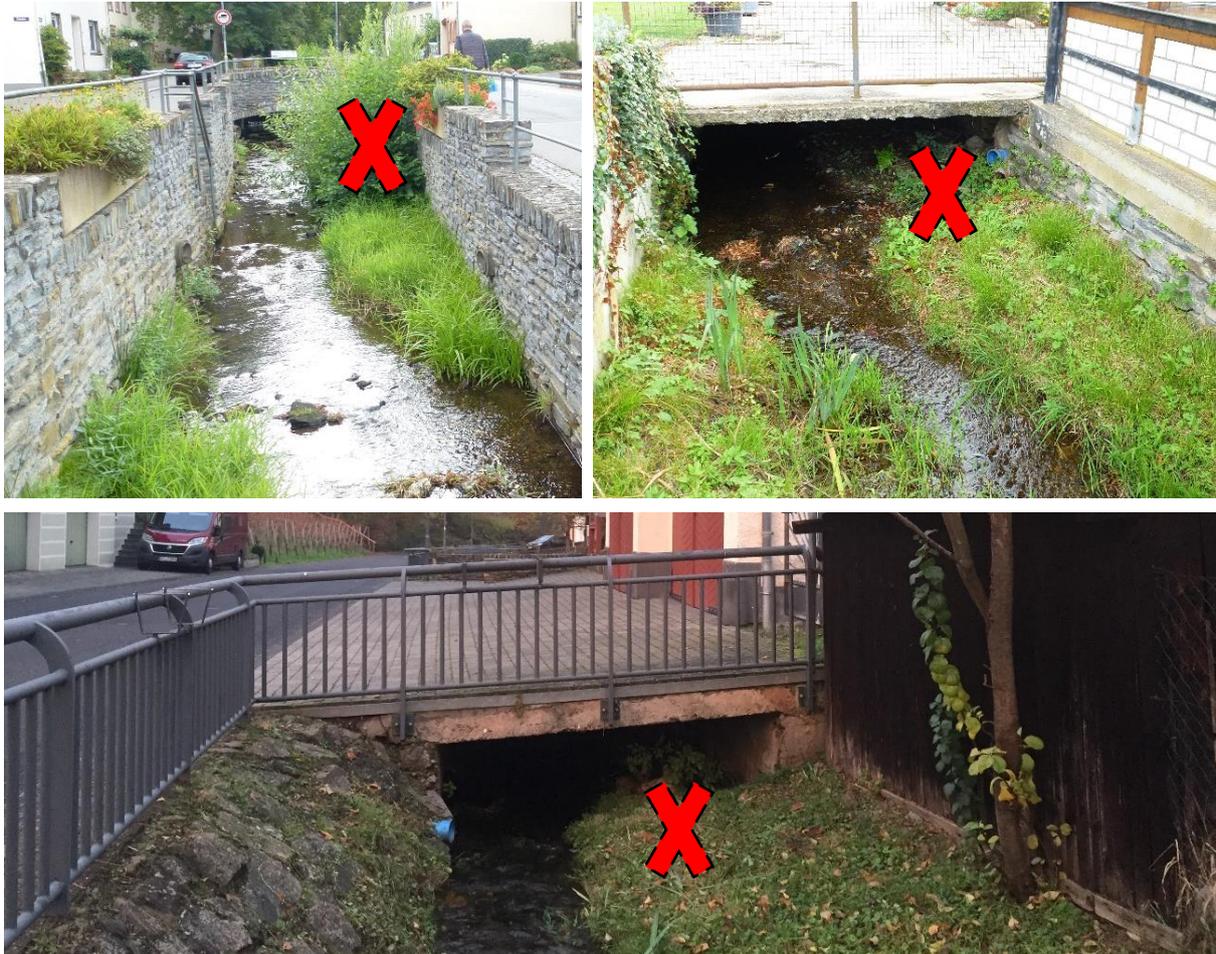
Abbildung 27: Fotos der zu entfernenden Anlandungen und Gehölze am Frohnbach und Waschgraben

Bei Hochwasser stellen Büsche und Bäume im Bachbett innerhalb der Bebauung eine Gefährdung für den Abfluss, besonders vor Engstellen (Durchlässe, Brücken, etc.) dar. Um den Querschnitt des Bachs im Bereich der Brücken zu vergrößern sind innerhalb der befestigten Bereiche größere Anlandungen und Sträucher fachgerecht zu entfernen oder sollten regelmäßig zurückgeschnitten werden. Dies ist möglichst in den Wintermonaten außerhalb der Brutzeiten durchzuführen.

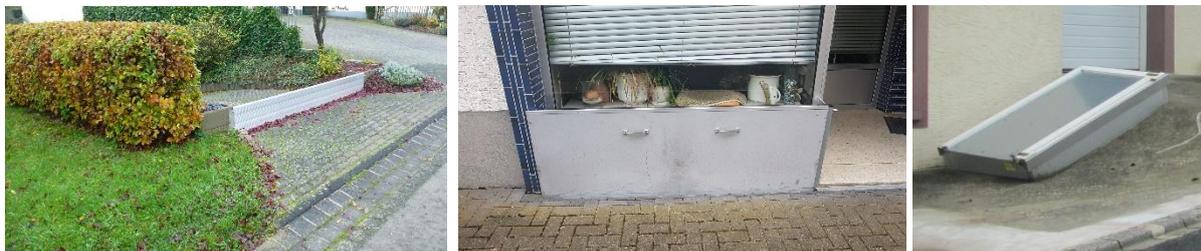
Abbildung 28: Beispiele von Objektschutzmaßnahmen (mobile Steckelemente, Dammbalkensysteme, Abdichtungen)

Für die betroffenen Grundstückseigentümer entlang des Frohnbaches sind Maßnahmen des Eigenschutzes (vgl. Kapitel 3) das Mittel der Wahl, um Schäden zu minimieren. Insbesondere sollten die Betroffenen und auch die potentiell Betroffenen folgende Vorsorgemaßnahmen verstärkt in Betracht ziehen:

- Elementarschadenabsicherung für Gebäude und Hausrat / Inhalt
- Bauliche Schutzmaßnahmen wie Abschirmung und/oder Abdichtung
- Rückstausicherung
- Angepasste Nutzung der betroffenen Grundstücke – Lagern von mobilen Gütern außerhalb des Flutbereiches, keine wassergefährdenden Stoffe im Flutbereich, Keller und Nebengebäude hochwasserangepasst nutzen usw.

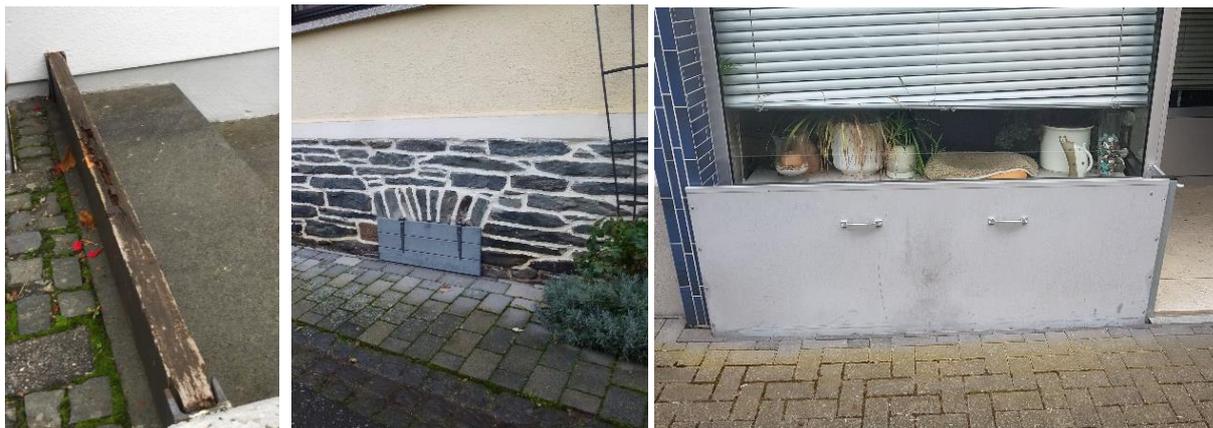
Abbildung 29: Beispiele von dauerhaften Objektschutzmaßnahmen in Wintrich, Kesten und Veldenz

An einigen Häusern entlang des Baches sind Objektschutzmaßnahmen notwendig, da das Wasser aus dem Frohnbach auf die privaten Grundstücke gelangt und diese überflutet. Zusätzlich zu einer veränderten Neigung der Hoffläche kann ein Hochwasserschutztor oder mobile Einrichtungen vor größeren Schäden schützen (Kapitel 3.5).

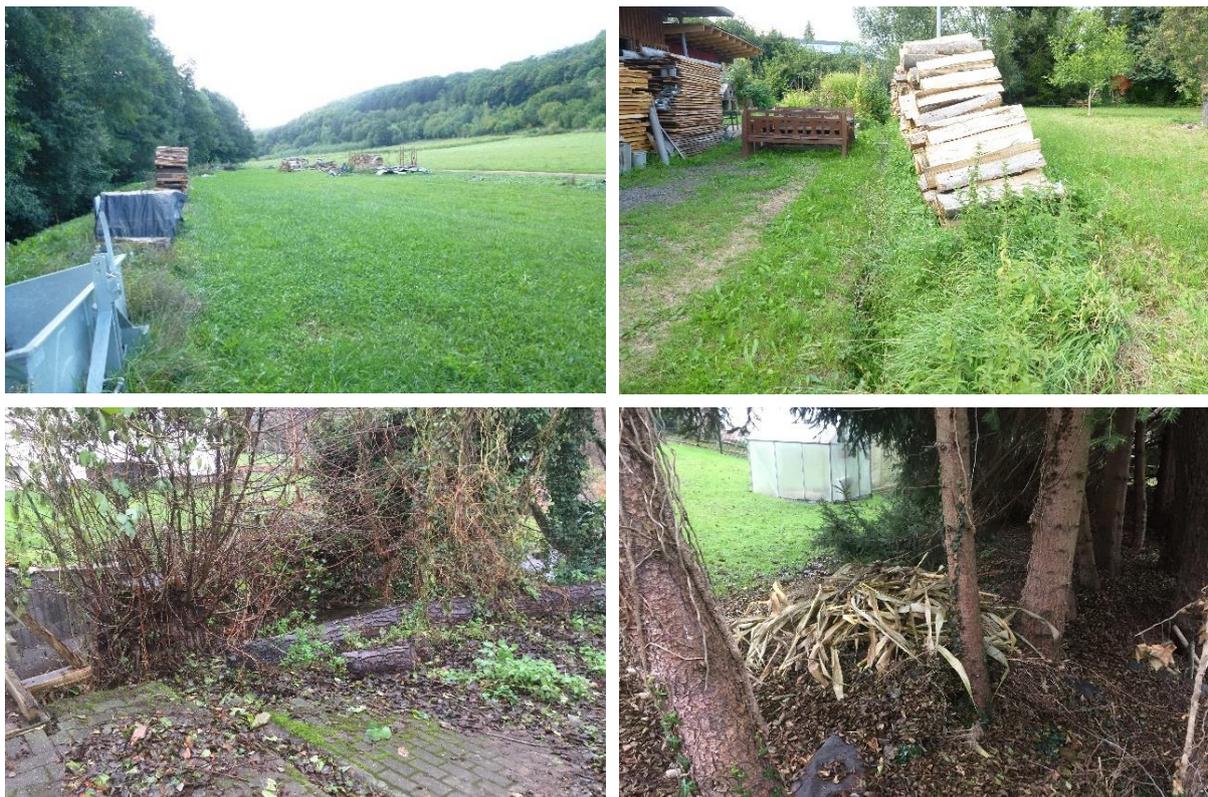
Abbildung 30: Abflussgefährdende Lagerung von Holz (oben) und Schnittgut (unten) am Frohnbach

Die Gewässernutzung muss dahingehend geändert werden, dass jegliche, vom Abtrieb gefährdete Gegenstände aus dem Gewässerumfeld entfernt oder entsprechend fixiert werden (Holzlager, Steinlager, Müll, Schnittgut, etc.). Dies sollte auch im Eigeninteresse aller Anlieger selbst geschehen, da jeder Grundstücksbesitzer für Schäden haftet, welche durch eine unsachgemäße Lagerung von Gegenständen auf seinem Grundstück verursacht werden.

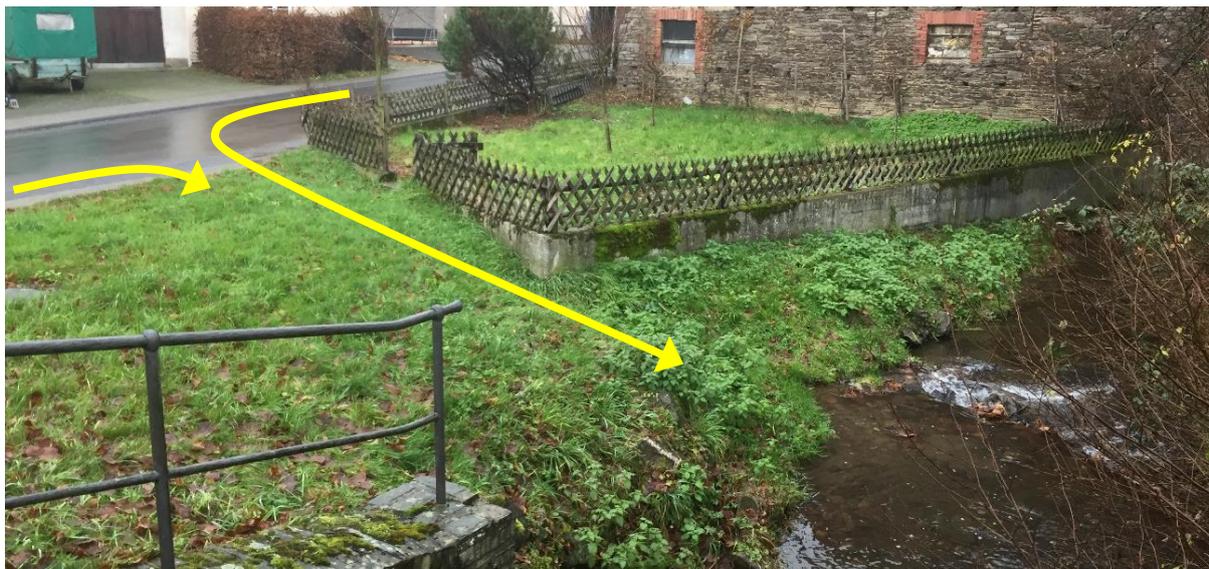
Abbildung 31: Fließrichtung entlang des notwendigen Notwasserweges

Die Lenkung des Niederschlagswassers entlang eines Notwasserweges von der Brauneberger Straße in den Frohnbach ist notwendig. Dazu sollte die Straßenneigung der Brauneberger Straße verändert werden, sodass das Wasser der Straße in den Frohnbach gelangen kann. Dazu ist zudem die Entfernung des Bordsteins notwendig. Außerdem sollten die Mauerreste am Bachufer entfernt und eine Rasenmulde zur Leitung des Regenwassers angelegt werden.

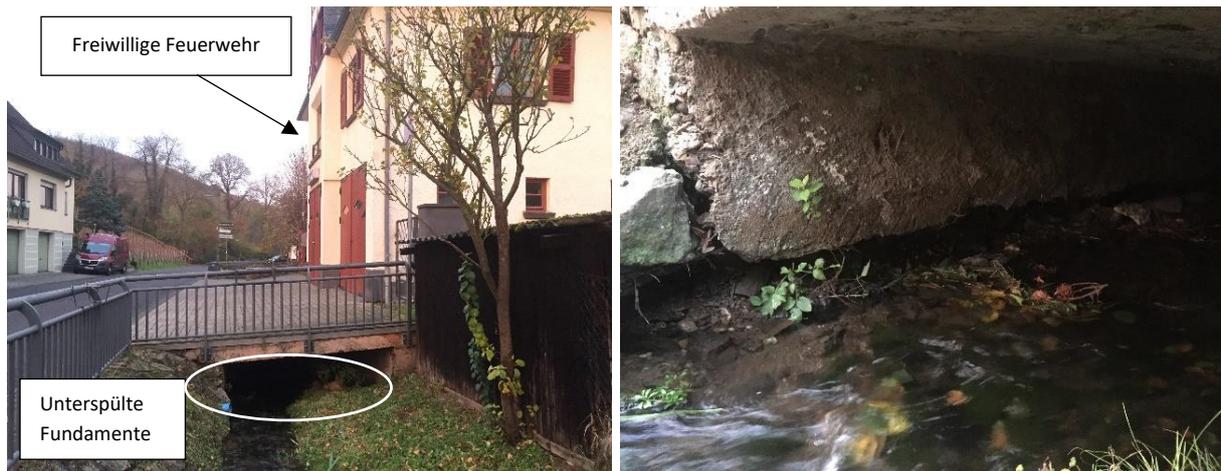
Abbildung 34: Brücke über Waschgraben vor der Feuerwehr (links) mit unterspülten Fundamenten

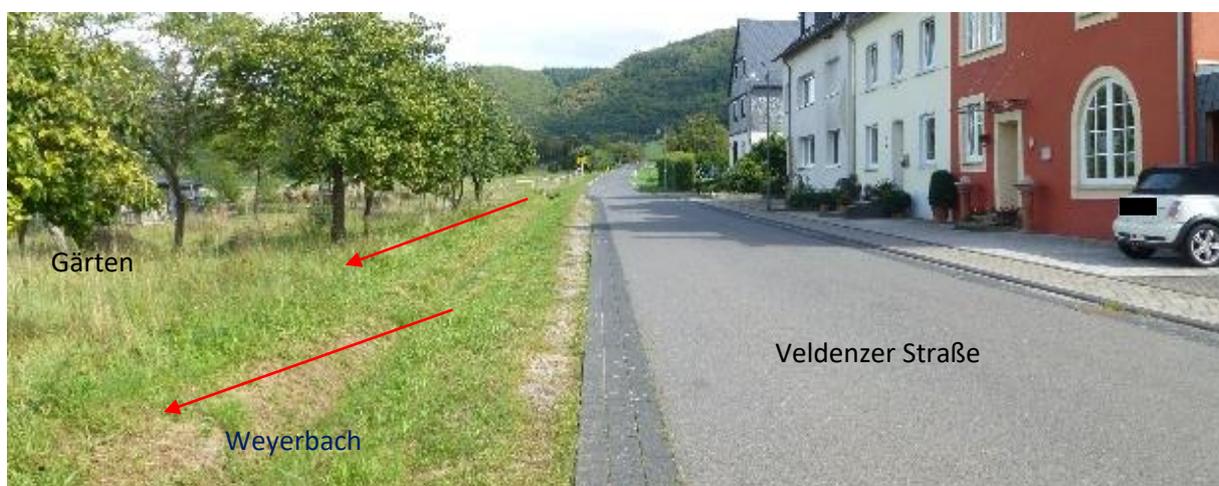
Südlich der Veldenzer Straße sind die Häuser durch Oberflächenwasser und Grundhochwasser gefährdet (z.B. Veldenzer Straße Nr. 9). Besonders die Gebäude in der näheren Umgebung des Frohnbaches sind zusätzlich durch das rückstauende Wasser aus dem Frohnbach betroffen (Abbildung 36).

Abbildung 36: Lage des Weyerbachs und der an die K89 angrenzenden Garten und Wohnhäuser in Burgen

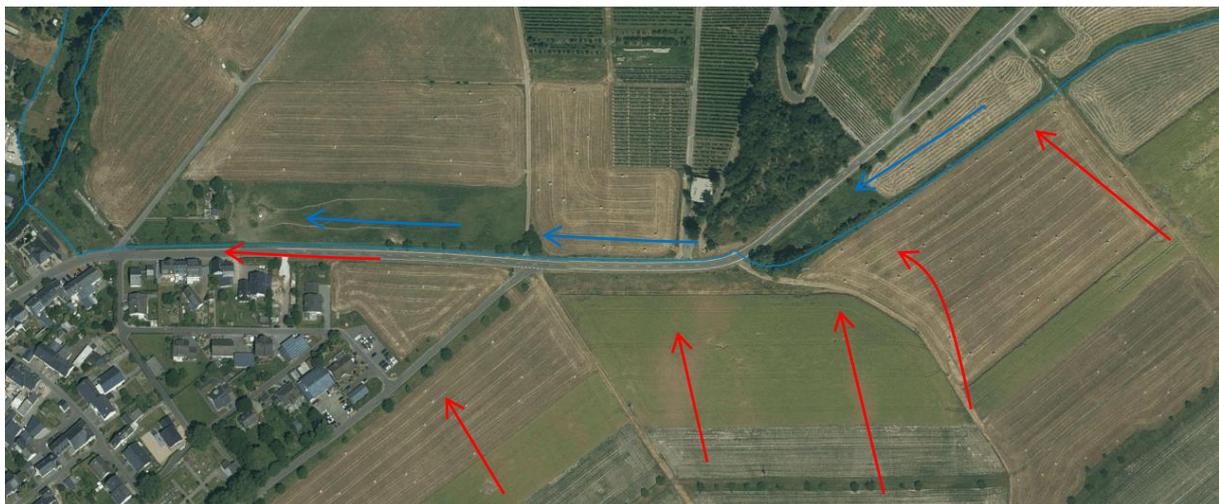
Bei einem Starkregenereignis ist die Kreisstraße durch schnell abfließendes Wasser gefährdet. Die angrenzenden landwirtschaftlich genutzten Flächen, sowie der Weyerbach leiten sehr viel Wasser auf die Straße, sodass es in die Ortslage gelangt (Abbildung 37 und Abbildung 38).

Abbildung 38: Fließwege entlang des Weyerbachs

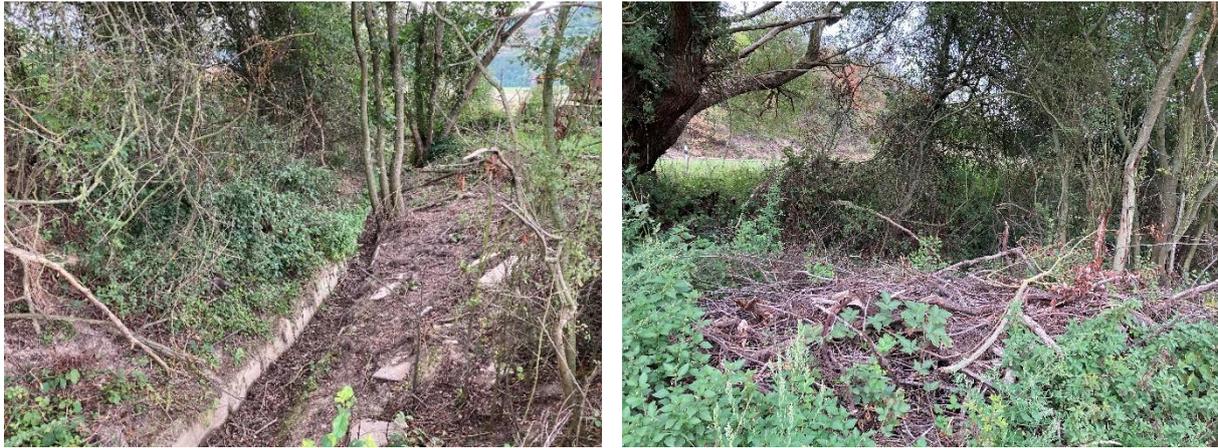
Abbildung 39: Weierbach oberhalb der Ortslage mit am Uferrand lagerndem Schnittgut

selbst geschehen, da jeder Grundstücksbesitzer für Schäden haftet, welche durch eine unsachgemäße Lagerung von Gegenständen auf seinem Grundstück verursacht werden. Die Lagerung von Grünabfällen im direkten Gewässerumfeld stellt einen Straftatbestand dar. (§ 326 StGB).

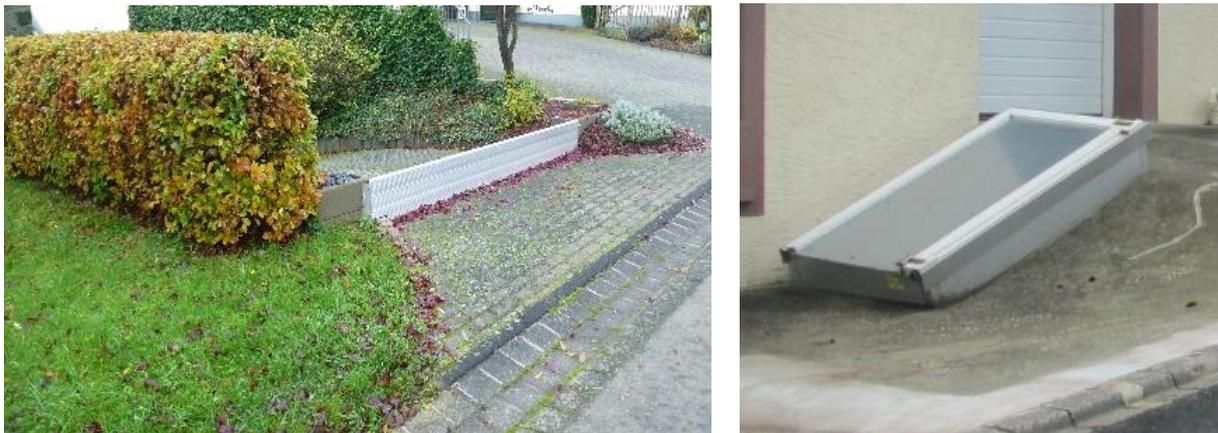
Abbildung 40: Beispiele von Objektschutzmaßnahmen (mobile Steckelemente, Abdichtungen)

Den betroffenen Anwohnern wird der Einbau einer Rückstausicherung empfohlen, außerdem sind bauliche Schutzvorkehrungen an den privaten Gebäuden empfehlenswert, um Schäden durch Starkregen und Hochwasser zu minimieren. Dies sollte eine Gemeinschaftsaufgabe der Anwohner sein.

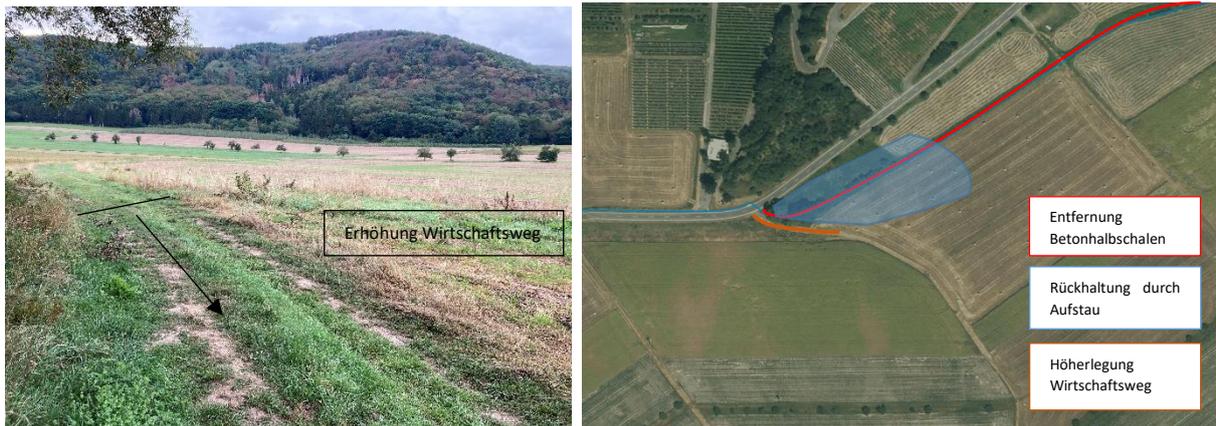
Abbildung 41: Mögliche Maßnahmen am Weyerbach

Zusätzlich wird der Erhalt der Streuobstwiese zur gezielten Flutung bei Starkregen empfohlen, sodass die Schäden an der Wohnbebauung in der Veldenzer Straße minimiert werden. Das Wasser kann dort aufgestaut werden und fließt anschließend in Richtung Norden.

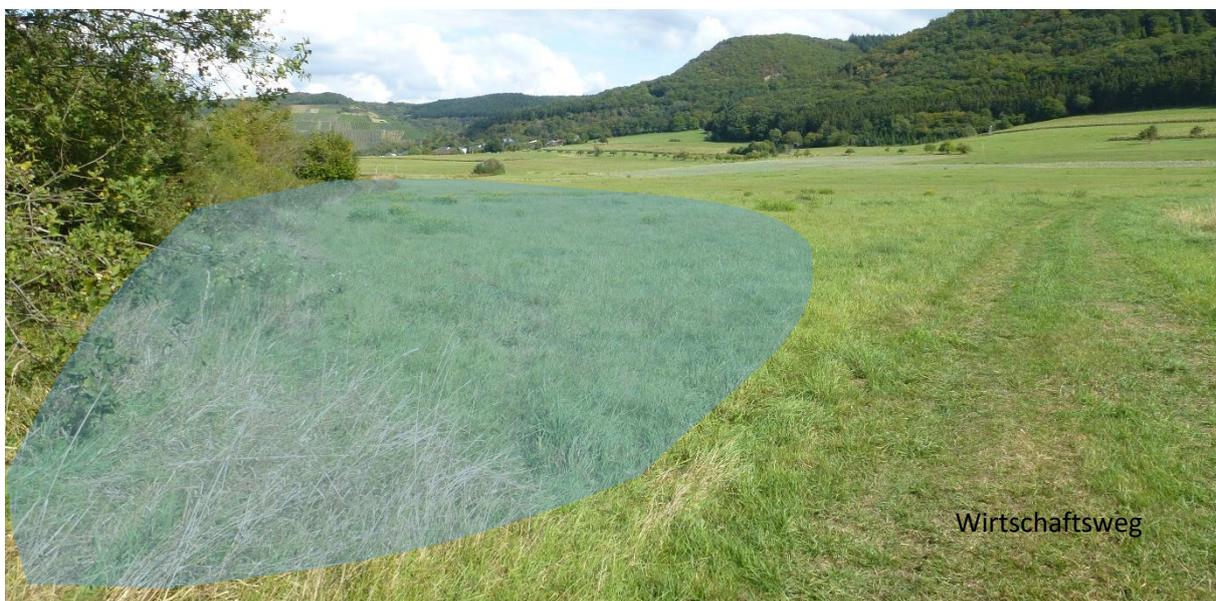
Abbildung 42: Mögliche Überflutungsfläche oberhalb des Durchlasses durch die K89
