## Starkregen- und Hochwasservorsorgekonzept für die Ortsgemeinde Burgen

**Auftraggeber:**  
**Ortsgemeinde Burgen**  
**Verbandsgemeinde Bernkastel-Kues**

**2. Ausfertigung**

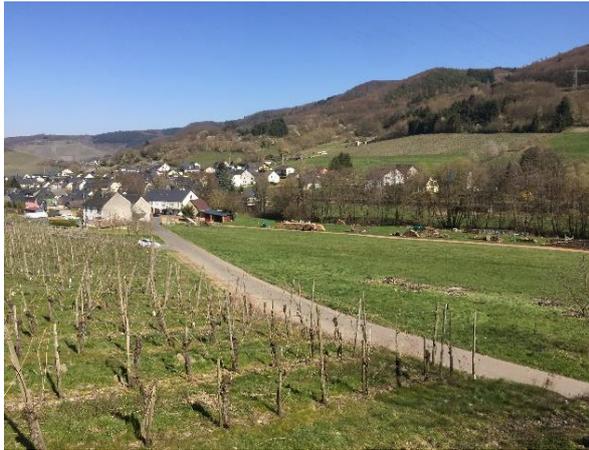
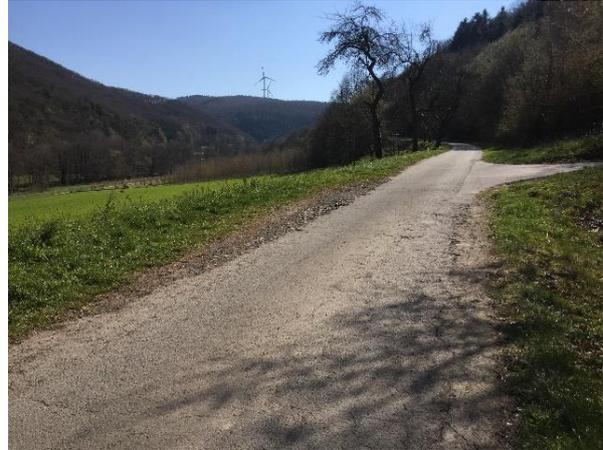
Unterhalb des befestigten Wirtschaftswegs grenzt Grünland an, oberhalb forstwirtschaftliche Flächen und ein öffentlicher Aussichtspunkt der Ortsgemeinde. Es befinden sich entlang des Wirtschaftsweges stellenweise Wegegräben, die Einläufe sind bei Starkregen durch Treibgut jedoch sehr schnell zugelegt und auch hydraulisch überlastet.

Abbildung 44: Wirtschaftsweg als Verlängerung der Fahlserstraße

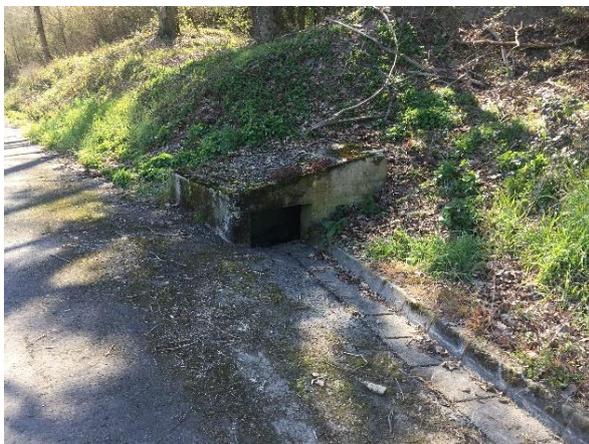
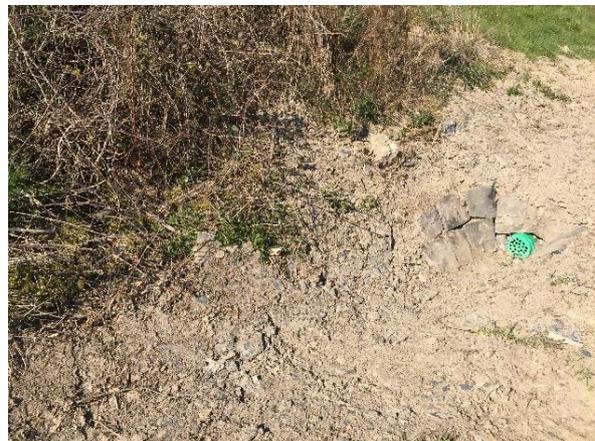
Abbildung 45: Einlaufbauwerk am Waldrand oberhalb des Wirtschaftsweges (links) und Einlauf vor dem Ortseingang (rechts)

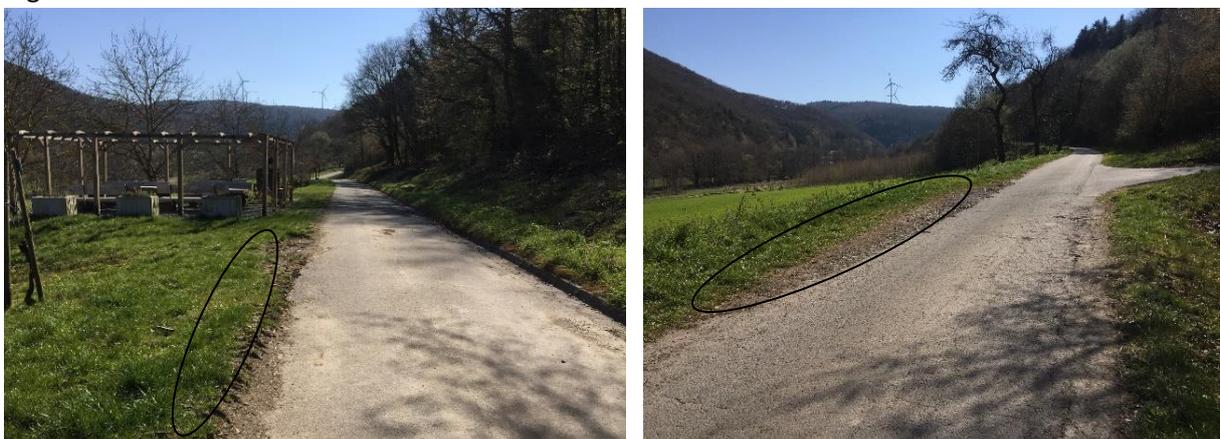
Abbildung 47: Bereich einer nötigen Erhöhung (links) und Absenkung (rechts) der Bankette

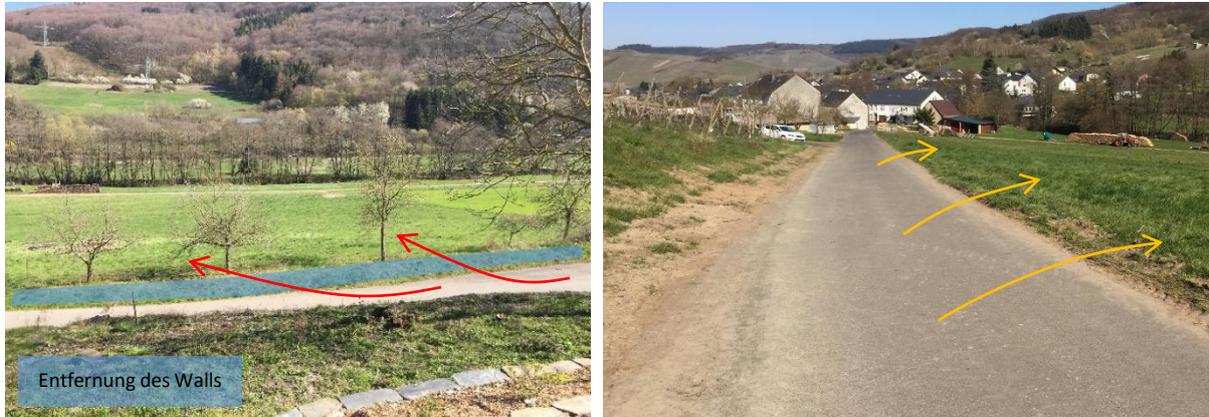
Abbildung 48: Entfernung der Wälle und Abschieben der Bankette zur Ableitung des Wassers

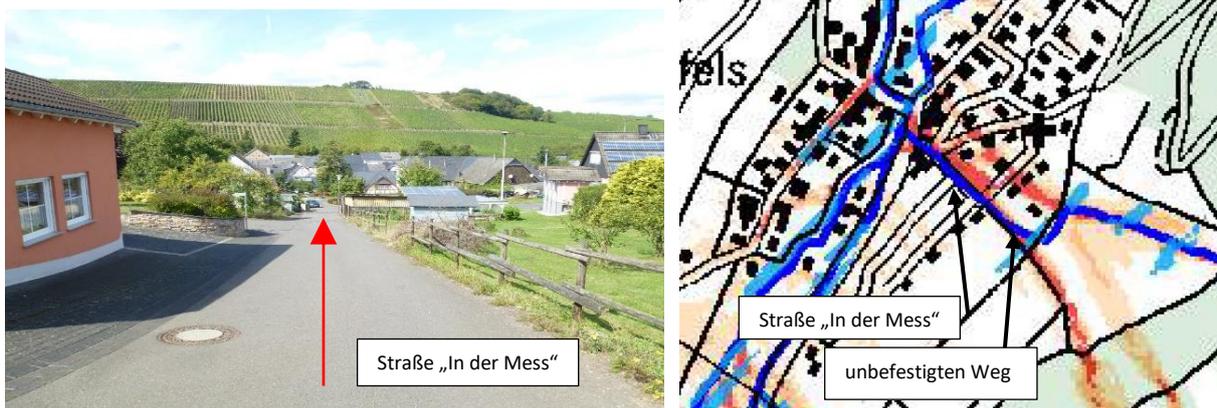
Die Straße „In der Mess“ stellt die Verlängerung einer Tiefenlinie dar, welche entlang eines unbefestigten Weges verläuft. Wild abfließendes Hangwasser und Sturzfluten werden derzeit über diesen Weg (mit Gras bewachsen) geleitet und überströmen ungebremst die Straße „In der Mess“. An der Kreuzung zu der Bergstraße befindet sich ein Einlaufgitter, welches quer zur Straße verläuft (Abbildung 50). Seitdem der Wirtschaftsweg nicht mehr vollständig geschottert ist, wird dieser Einlauf weniger häufig mit Steinen zugesetzt. Jedoch wird der Feldweg schon bei geringen Regenmengen überspült.

Abbildung 49: Blick auf die Straße „In der Mess“ (links) und Übersicht der Sturzflutgefährdung (rechts)

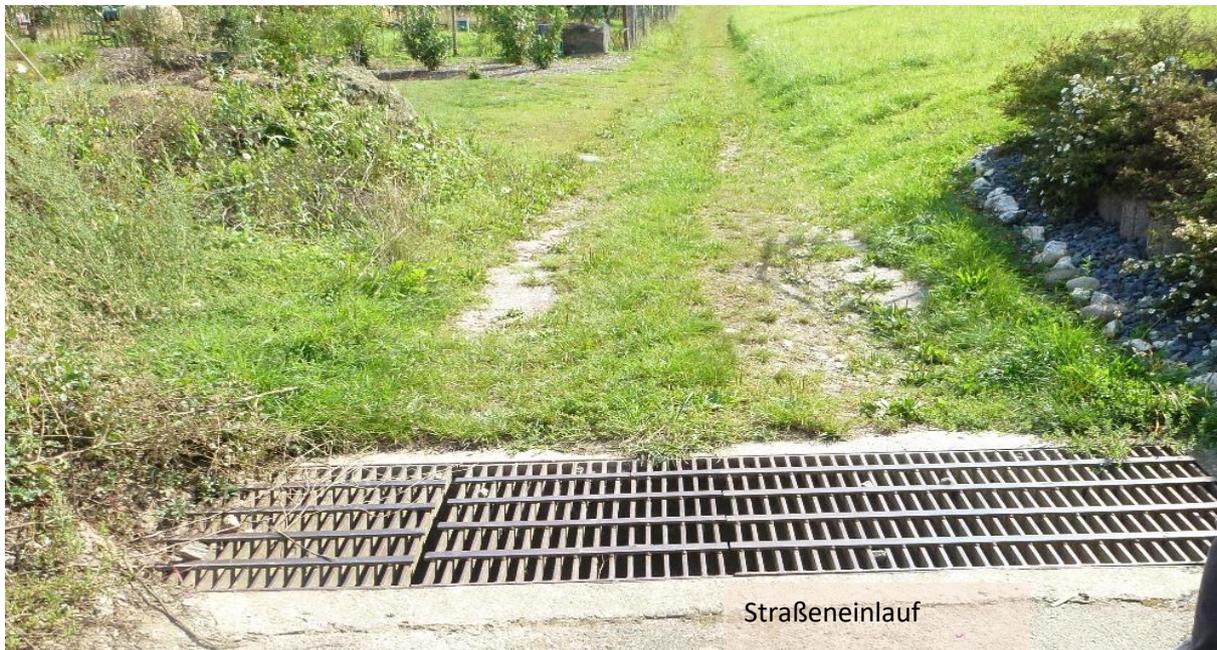
Abbildung 50: Unbefestigter Weg mit Straßeneinlauf als Verlängerung der Straße „In der Mess“

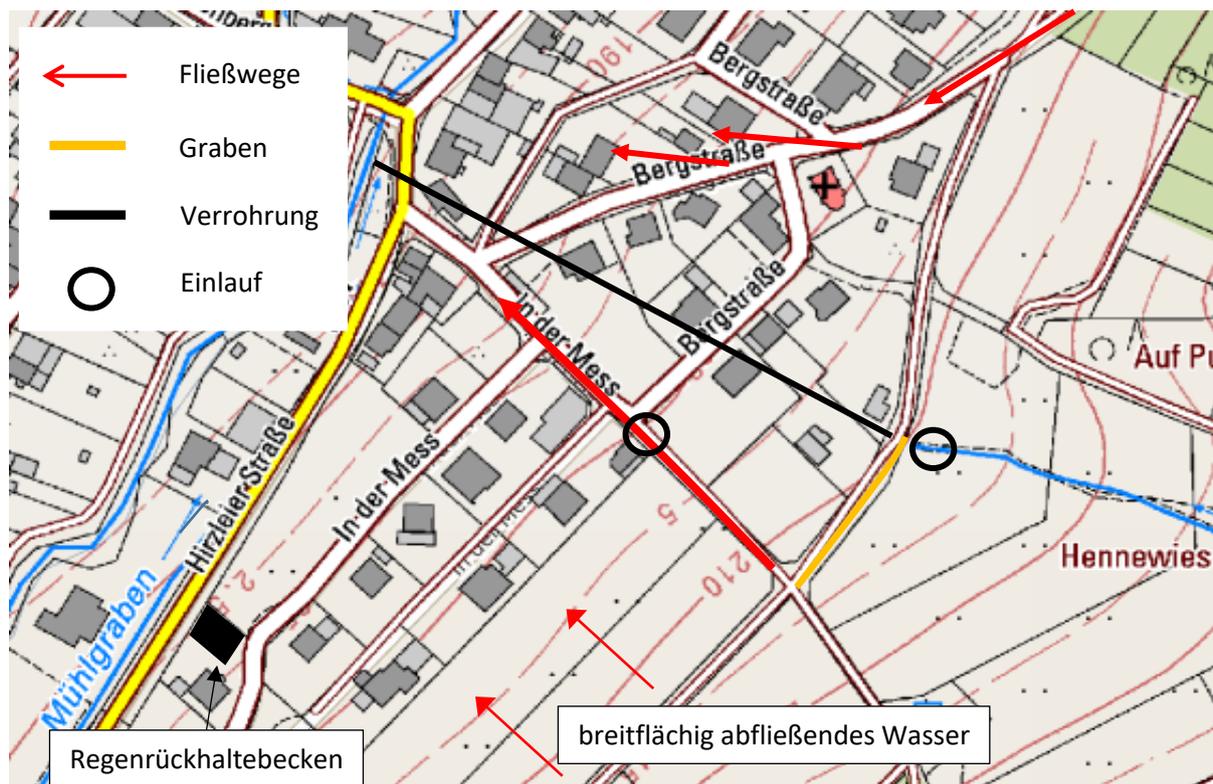
Abbildung 51: Übersicht der Situation „In der Mess“ mit Graben (orange) und Verlauf der Verrohrung (schwarz) durch das Wohngebiet, Fließwegen (rot) und technischen Bauwerken (schwarz)

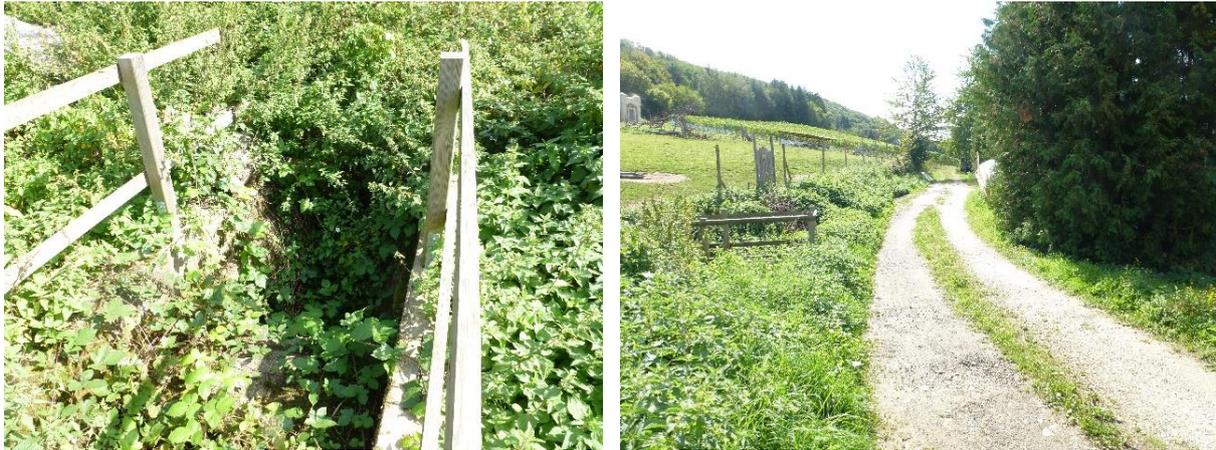
Abbildung 52: Zustand (links) und Lage (rechts) des Einlaufs am Entwässerungsgraben Hennwies

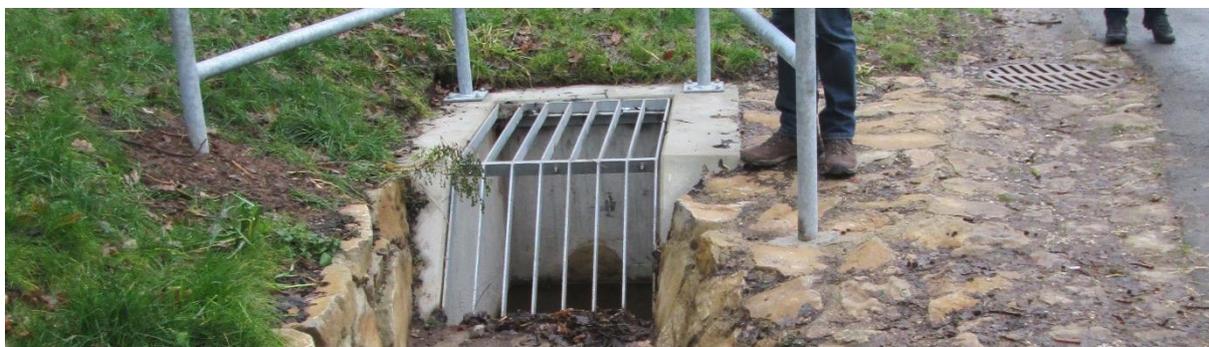
Abbildung 54: Beispiel eines dreidimensional anströmbaren Einlaufgitters

Am Einlauf des Entwässerungsgrabens in die Verrohrung ist der Einbau eines dreidimensionalen Einlaufgitters sinnvoll. Hier könnte mit einer leichten Überstaumöglichkeit die Wassermenge erhöht werden, die das Einlaufbauwerk aufnehmen kann. Außerdem sollte durch die dreidimensionale Fassung des Einlaufbauwerks das aufzustauende Volumen vergrößert werden.

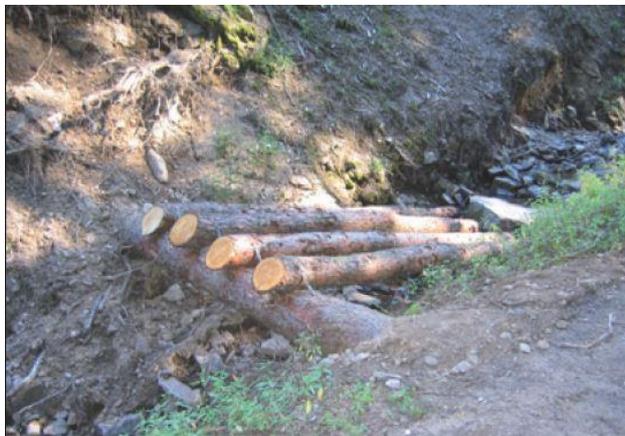
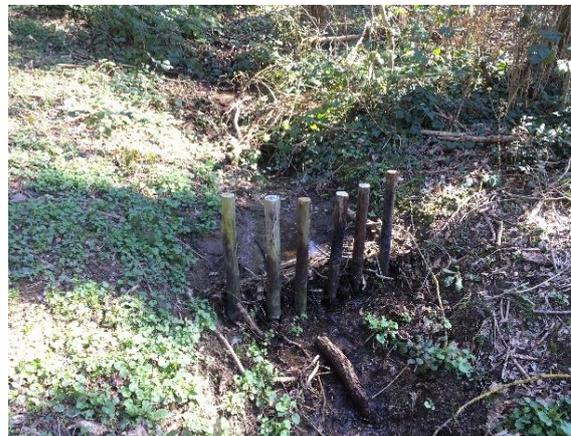
Abbildung 56: Beispiele natürlicher Geröll- und Treibguttrechen

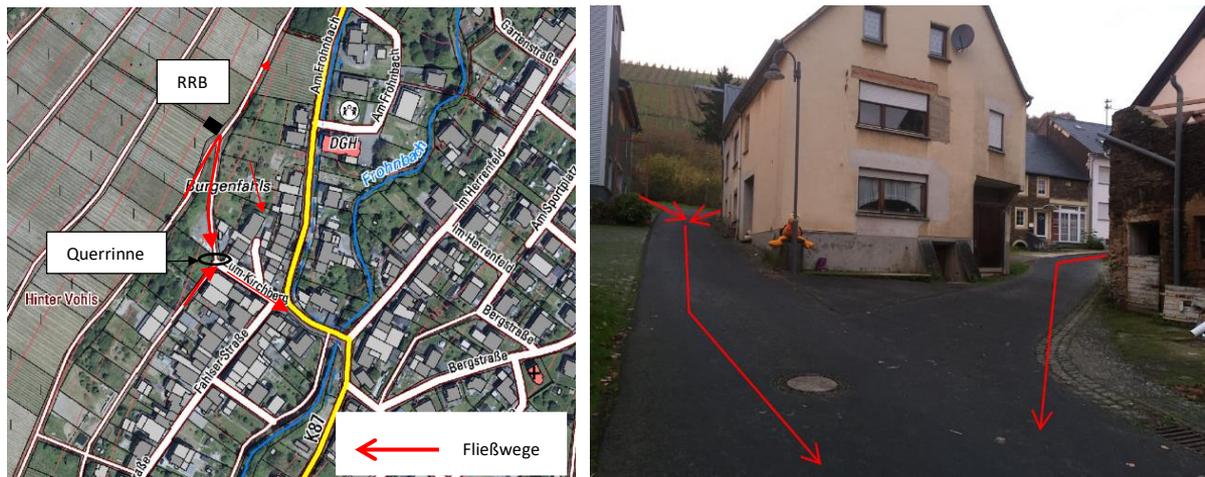
Die Straße „Zum Kirchberg“ wird bei stärkeren Regenfällen überströmt, sodass das Regenwasser somit auf die Straße „Am Frohnbach“ gelangt, sich dort breitflächig aufstaut und anschließend in den Waschgraben läuft. Im Rahmen der Bürgerbeteiligung wurde bekannt, dass die Anwohner der Straße „Zum Kirchberg“ bereits des Öfteren Schäden durch starke Regenfälle hatten, da das Wasser von der Straße und den dahinterliegenden Gärten in die Keller eindrang. Der Einlauf oberhalb der Straße „Zum Kirchberg“ nimmt nur kleine Teile des anfallenden Regenwassers auf und wird größtenteils überströmt.

Abbildung 57: Übersicht der Situation an der Straße „Zum Kirchberg“ (links) und Detailansicht der Straße (rechts)

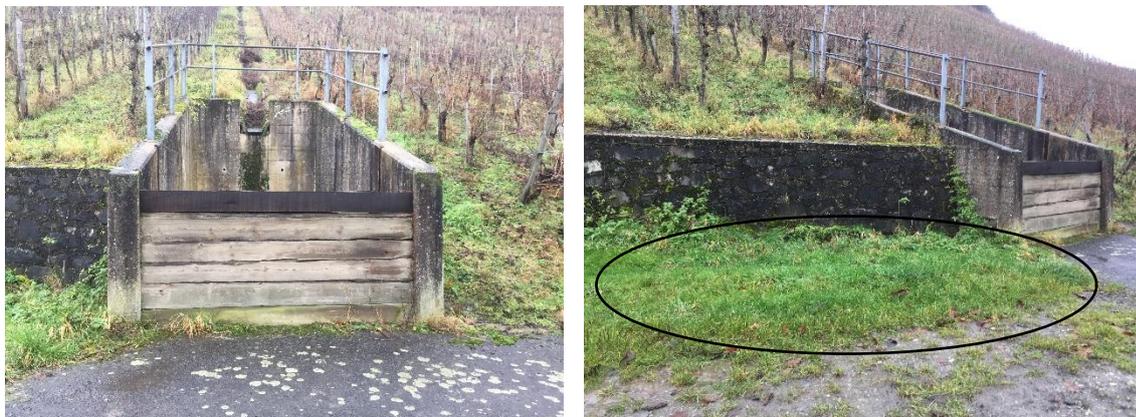
Abbildung 58: Regenrückhaltebecken in den Weinbergen mit Anlandungen

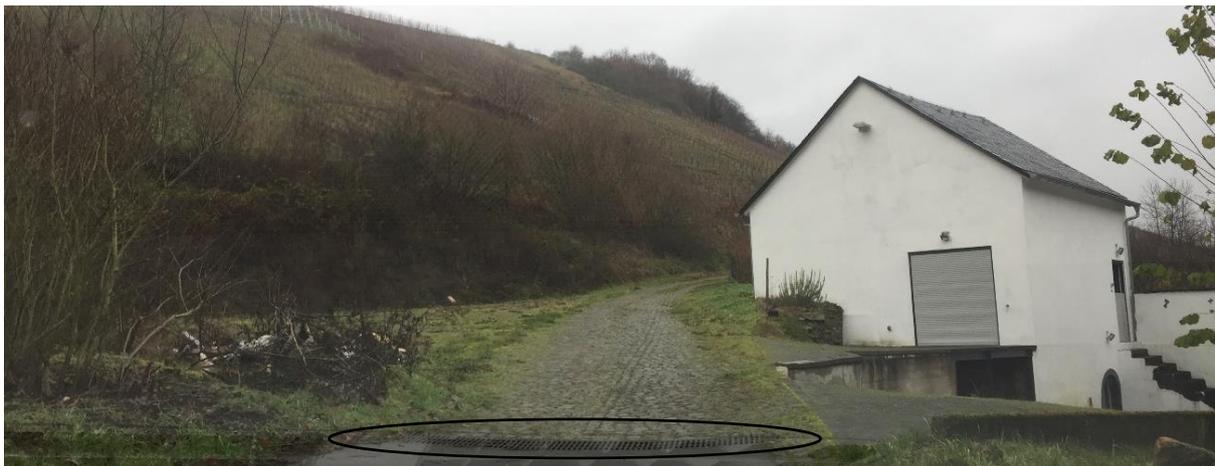
Abbildung 59: Lage der Entwässerungsrinne und des Lagerplatzes oberhalb des Anwesen zum Kirchberg 4

Der Lagerplatz oberhalb des Anwesen „Zum Kirchberg“ 4 kann außerdem als flache Mulde ausgebaut werden, um das anfallende Regenwasser aufzufangen und den Schaden der darunterliegenden Gebäude zu vermindern.

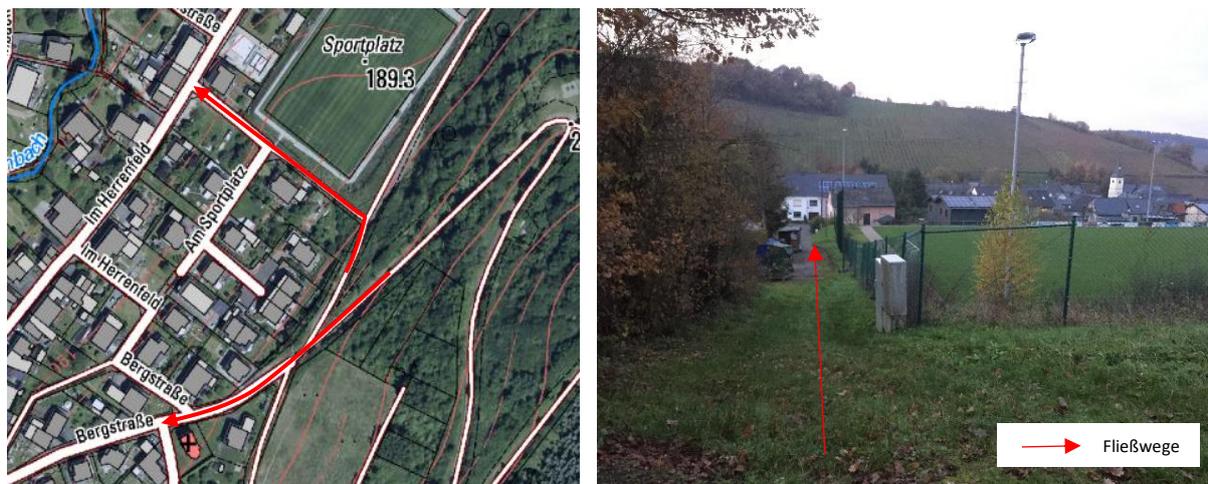
Südlich entlang des Sportplatzes befindet sich ein steiler Fußweg, welcher in der Vergangenheit bei starken Regenfällen bereits überflutet wurde. Im Falle von Starkregen fließt Wasser ungehindert die Straße „Am Sportplatz“ entlang. Das Wasser des Straßenkörpers wird über einen seitlich angeordneten Einlauf in der Straße „Am Sportplatz“ der Kanalisation zugeführt. Der Einlauf ist oft nicht wirkungsvoll, da er schnell durch mitgeschwemmtes Material verstopft und daher überspült wird. Dies führt dazu, dass einzelne Gebäude in der Straße „Im Herrenfeld“ bei Starkregen durch schnell abfließendes Hangwasser gefährdet sind.

Abbildung 60: Übersicht der Situation am Sportplatz

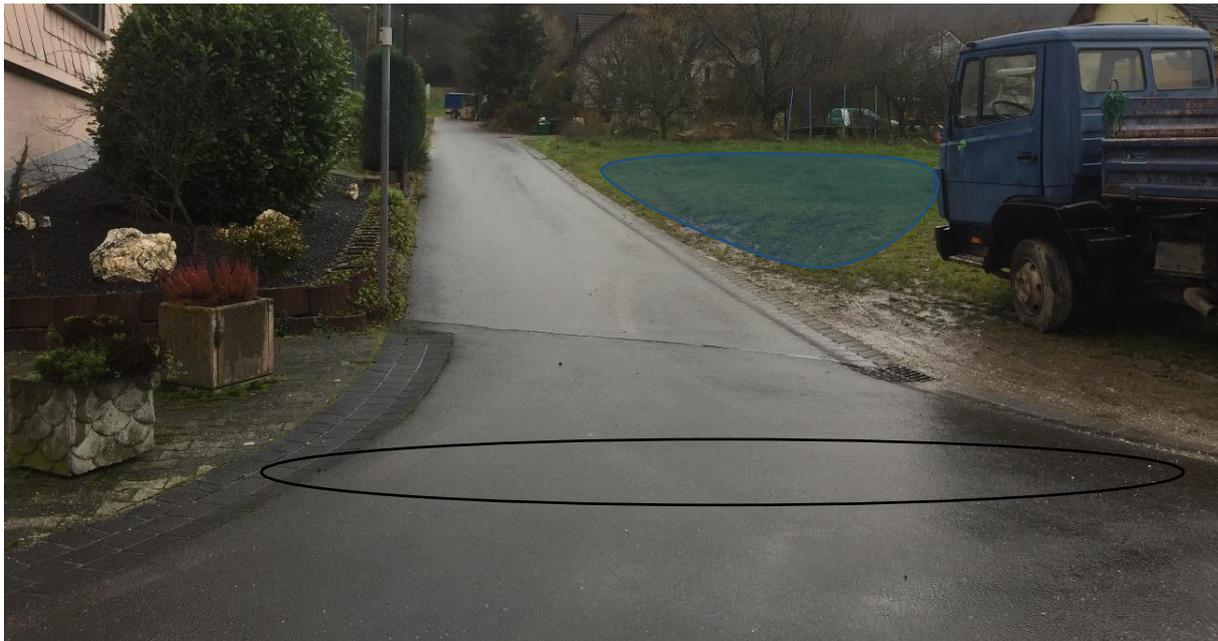
Abbildung 61: Mögliche Lage der Entwässerungsrinne und der Rasenmulde

Die Vergrößerung des Einlaufs in der Straße „Am Herrenfeld“ wird empfohlen, sodass bei Starkregen das Wasser dort nicht aufgestaut wird, sondern gefasst und der Kanalisation zugeführt werden kann. Eine quer zur Straße angeordnete Entwässerungsrinne kann beispielsweise breit abfließendes Wasser besser aufnehmen als der derzeit vorhandene Straßeneinlauf.

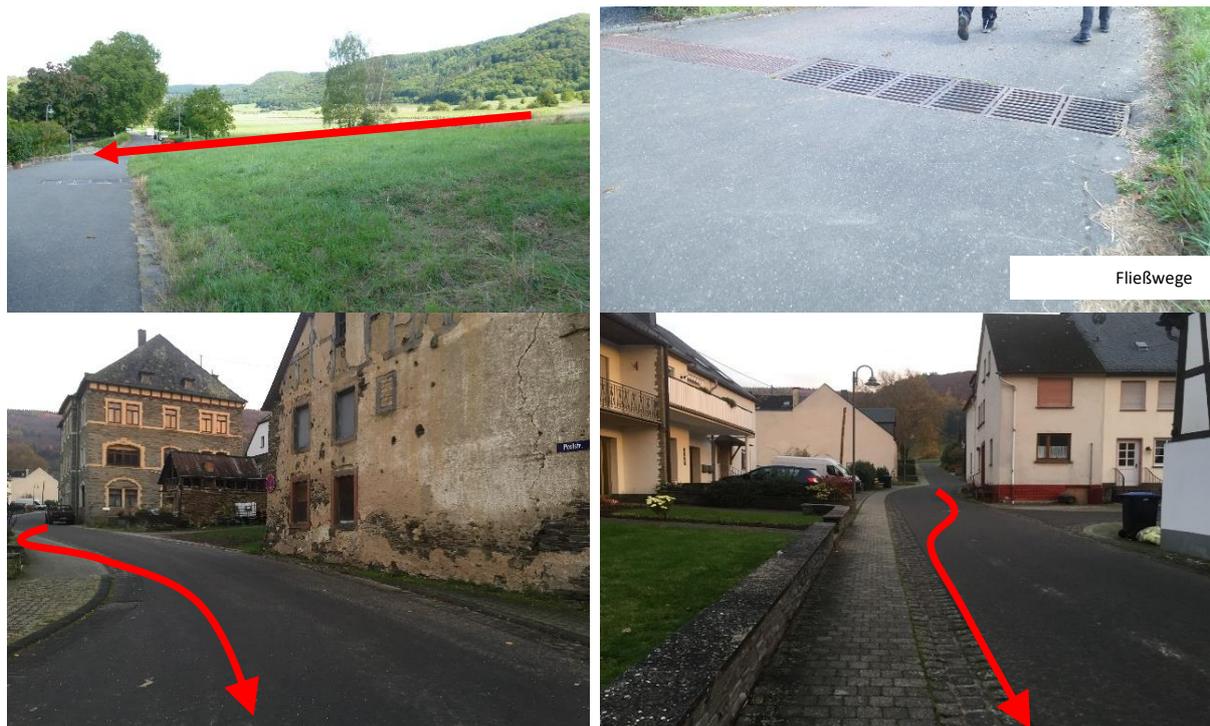
Abbildung 63: Verlauf der Sturzflut entlang des Weges (oben) und der Poststraße (unten)

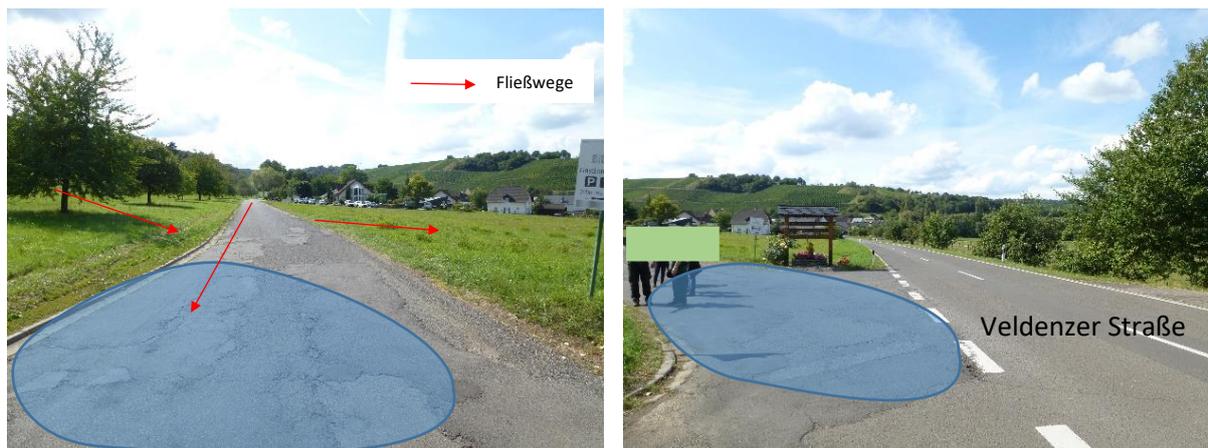
Bisher sammelt sich bei Regen breit ablaufendes Hangwasser an dem Wirtschaftsweg oberhalb des Friedhofs und fließt anschließend in Richtung Veldenzer Straße (K89). Dort befindet sich ein Straßeneinlauf, welcher bereits des Öfteren verschlammt und von Treibgut zugesetzt war und daher für einen Aufstau des Regenwassers an der Veldenzer Straße sorgte (Abbildung 66). Bei stärkeren Regenfällen kann die Verkehrssicherheit der Kreisstraße daher gefährdet sein.

Abbildung 66: Aufstau des Regenwassers an der K89 (Veldenzer Straße)

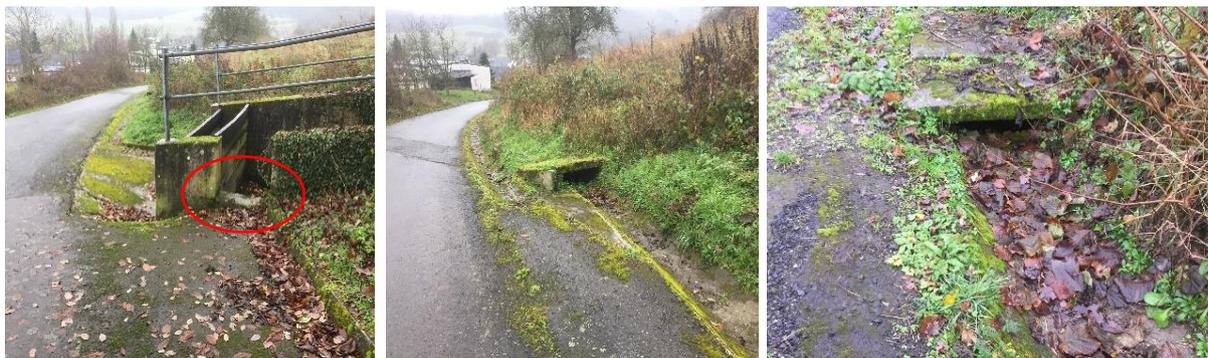
Abbildung 69: Straßenseitiger Einlauf ins Regenrückhaltebecken und Straßeneinläufe im Wirtschaftsweg

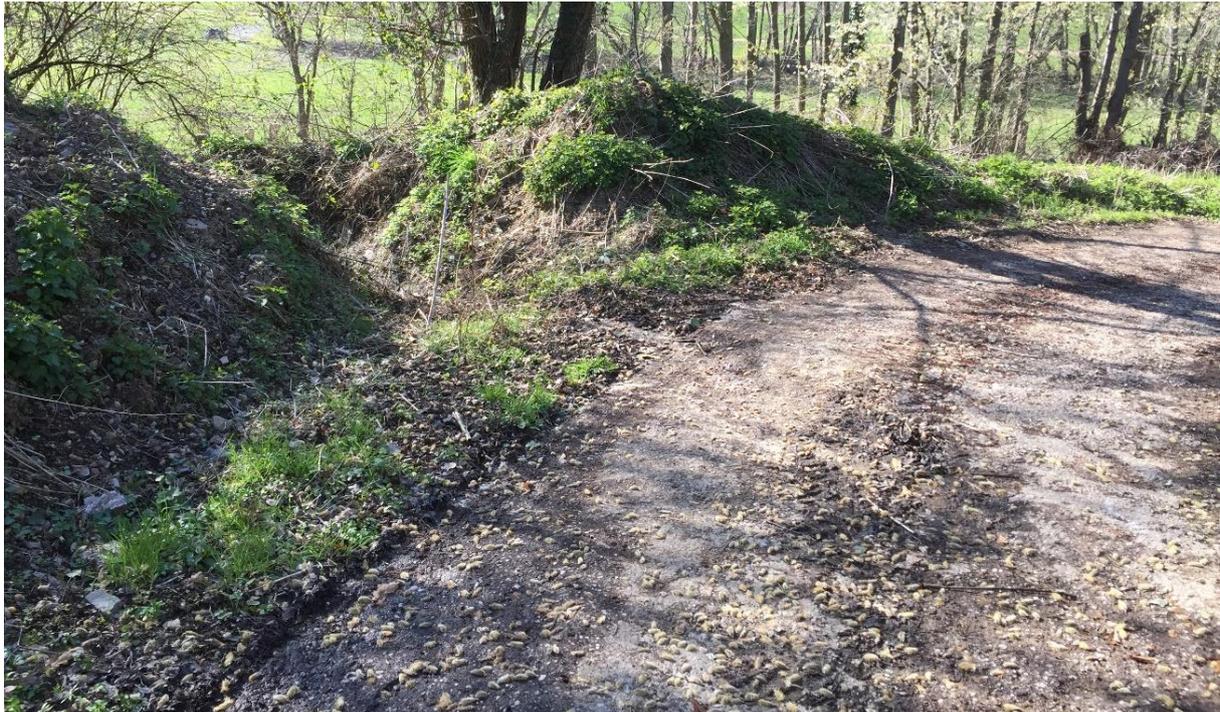
Die Lagerhalle südlich der Ortschaft ist bisher von Starkregenereignissen nicht betroffen gewesen, da die Sturzflut zwischen der Bebauung durchfließt oder entlang der Wege geleitet wird und so wenig Schaden anrichten kann. Außerdem befindet sich eine Retentionsmulde entlang des Wirtschaftsweges, welche das anfallende Regenwasser zurückhält.

Abbildung 70: Wirtschaftsweg mit Retentionsmulde südlich der Lagerhalle

Die Nutzung der Lagerhalle sollte nicht zu einer Wohnbebauung verändert werden um Schäden an den Gebäuden zu vermeiden. Die begrünten Erdwälle oberhalb der Halle halten das anfallende Regenwasser ebenfalls auf und sollten nicht entfernt oder entsprechend ersetzt werden. Außerdem sind wassergefährdende Stoffe zu sichern, um eine Kontaminierung des Gewässers zu verhindern. Am Weg lagernde, abflussgefährdende Materialien sollten entfernt, oder vor den Sturzfluten gesichert werden.

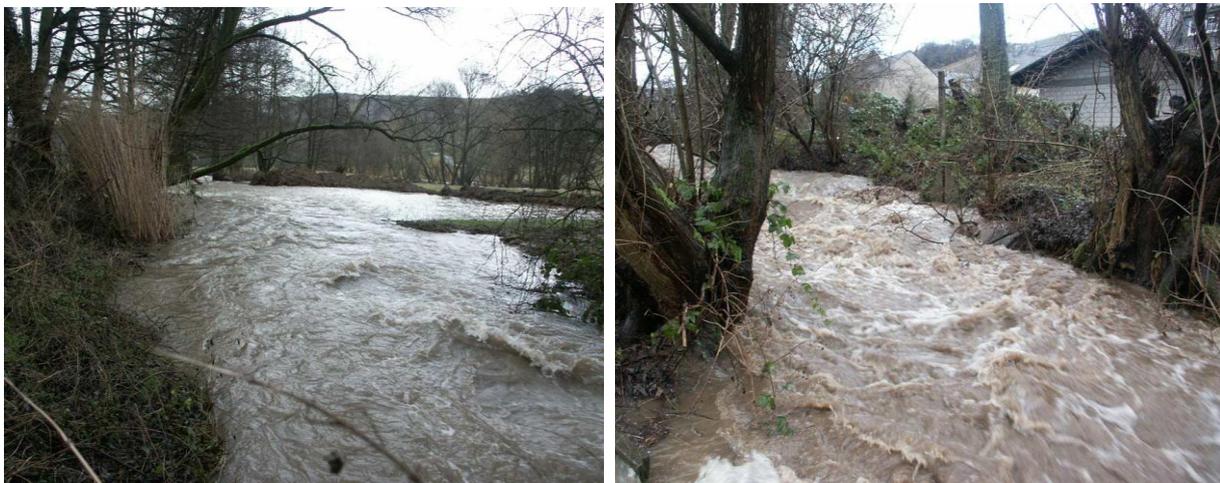
Die Hasenmühle befindet sich am Frohnbachgraben nördlich der Ortsgemeinde. Die Mühle selber ist etwas erhöht gebaut, sodass sie bei Hochwasser von der Bachseite her nicht gefährdet ist. Das Hochwasser wird lediglich in den Graben zur Mühlradkammer gedrückt, wo zur Zeit des Mühlbetriebs regelmäßig Wasser stand. Bei Starkregen ist die Hasenmühle bereits durch Hangwasser gefährdet gewesen, welches entlang vom Mühlenweges gelenkt wurde.

Abbildung 71: Frohnbach bei Hochwasser im Jahr 2013 hinter der Hasenmühle (links) und am Wehr (rechts)

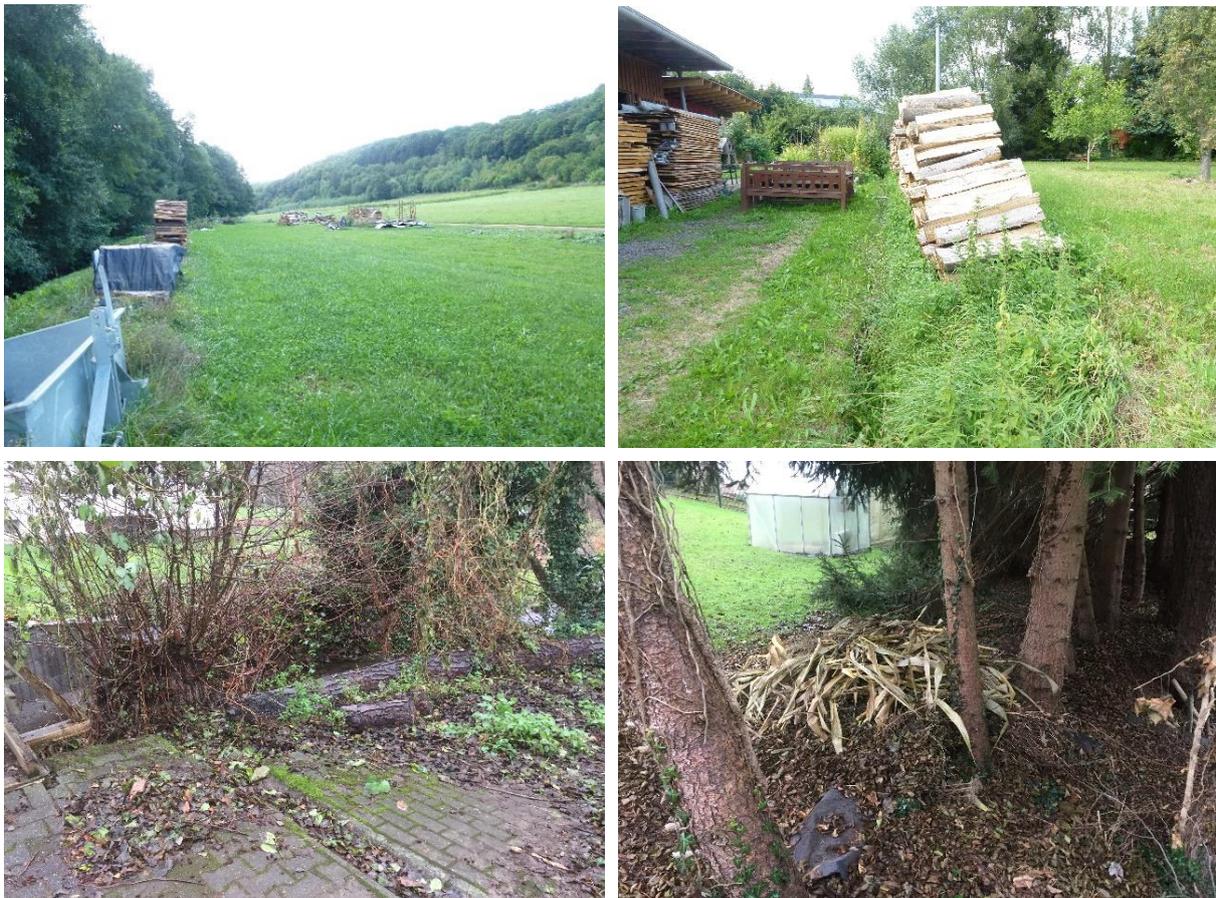
Abbildung 73: Abflussgefährdende Lagerung von Holz (oben) und Schnittgut (unten) im Gewässerumfeld in Burgen

Die Gewässernutzung muss dahingehend geändert werden, dass jegliche, vom Abtrieb gefährdete Gegenstände aus dem Gewässerumfeld entfernt oder entsprechend fixiert werden. Dies sollte auch im Eigeninteresse aller Anlieger selbst geschehen, da jeder Grundstücksbesitzer für Schäden haftet, welche durch eine unsachgemäße Lagerung von Gegenständen auf seinem Grundstück verursacht werden. Die Lagerung von Bauschutt und Grünabfällen im direkten Gewässerumfeld stellt einen Straftatbestand dar, da durch den Bauschutt oder Grünschnitt die Gewässergüte nachteilig verändert wird (§ 326 StGB).

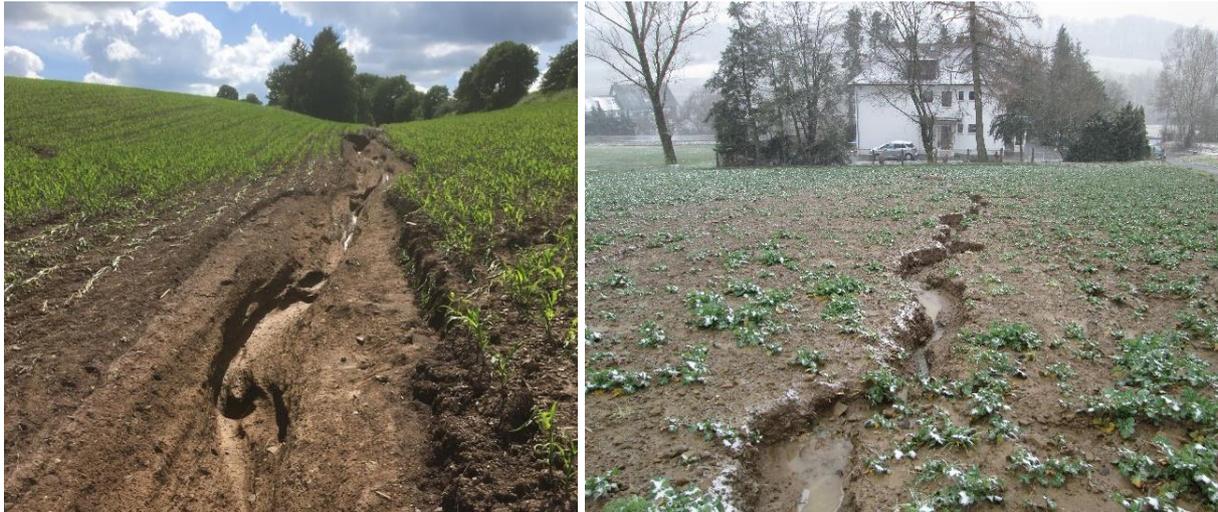
Abbildung 77: Erosion auf landwirtschaftlichen Flächen

- Bearbeitungstiefe und –intensität geringhalten und somit Vermeidung der Tiefenverdichtung
- Pflug vermeiden, besser auf andere Lockerungsmöglichkeiten umsteigen. Wird dennoch gepflügt, so sollte dies hangparallel erfolgen, um eine Wasserrückhaltung in den Spuren zu gewährleisten
- Einsaat von Zwischenfrüchten um die Bodenstabilität zu steigern
- Vermeidung von Langzeitbrachflächen
- Anlegen von Feldrandstreifen, Feldhecken oder Strauchreihen. Hierdurch wird nicht nur die Erosion verringert, sondern der Boden hat zusätzlich mehr Zeit für die Infiltration des Wassers

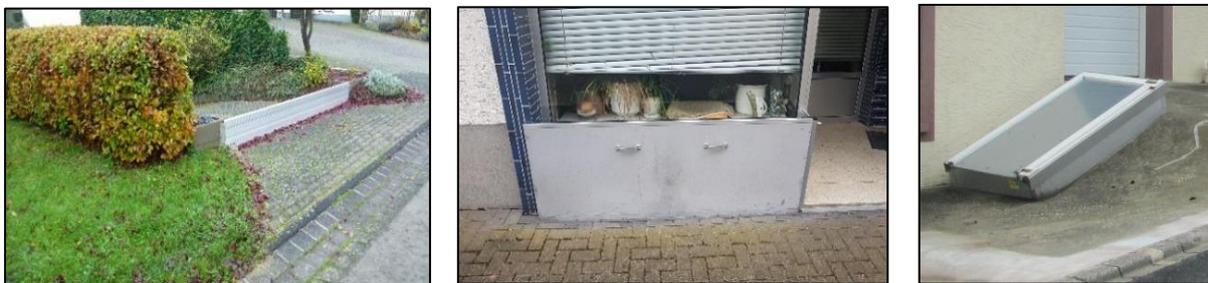
Abbildung 79: Beispiele von Objektschutzmaßnahmen (mobile Steckelemente, Dammbalkensysteme, Abdichtungen)

Baulicher Schutz im Starkregenfall setzt voraus, dass alle umgesetzten Maßnahmen ohne Vorwarn- und Vorbereitungszeit wirken müssen. Die Gemeinden und Bürger wurden und sollten weiterhin verstärkt dahingehend sensibilisiert werden, bereits in der Planungsphase mögliche Gefahren durch Stark-

regen zu berücksichtigen. Hier können wichtige Erkenntnisse durch einen Blick auf die Starkregengefährdungskarte bereits während der Planung erlangt werden. Alle nachträglich durchgeführten Sicherungsmaßnahmen sind teurer und schwieriger umsetzbar, als wassersensibel zu planen und zu bauen. Auch im Bestand sind bauliche Objektschutzmaßnahmen möglich. Die Möglichkeiten reichen von einfachen Aufkantungungen von Lichtschachtumrandungen, Geländemodellierungen mit Überbögen bis hin zu druckdichten Fenstern und Türen. Im ersten Schritt wären vor Ort die möglichen Eindringwege in das Gebäude zu identifizieren. Dies sind in der Regel bodennahe Öffnungen in der Außenhaut der Gebäude wie Fenster, Türen, Lichtschächte und Mauerdurchführungen. Befinden sich diese sensiblen Punkte innerhalb des gefährdeten Bereiches, sollten der Gefährdungslage angepasste Maßnahmen ergriffen werden. Ein besonderes Augenmerk sollte auf die Mauerdurchführungen gelegt werden. Hier ist eine fachgerechte Abdichtung unbedingt zu empfehlen. Bei den anderen Eindringwegen sollte das Schadenspotential (Wohnraum betroffen oder nur Keller- und Lagerräume) mit den Kosten der Schutzmaßnahmen abgewogen werden. Hier sind, je nach Gefährdungslage und den örtlichen Gegebenheiten, verschiedene Abdichtungs- oder Abschirmungsmaßnahmen möglich (nachfolgende Abbildungen).
